# ქალაქი თელავი კატასტროფული წყალმოვარდნის რისკის ქვეშ

თელავისხევის აუზის მდგრადობის შეფასების ანგარიში

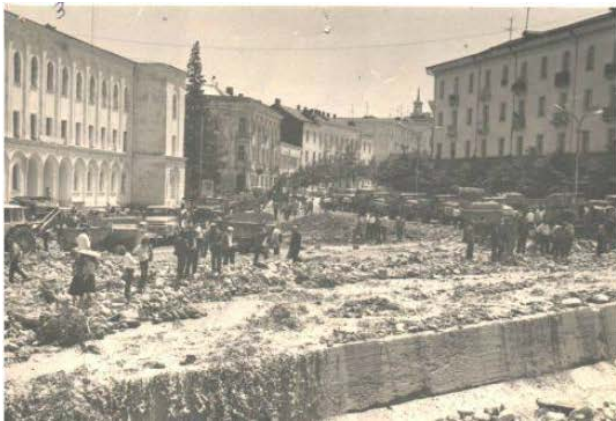
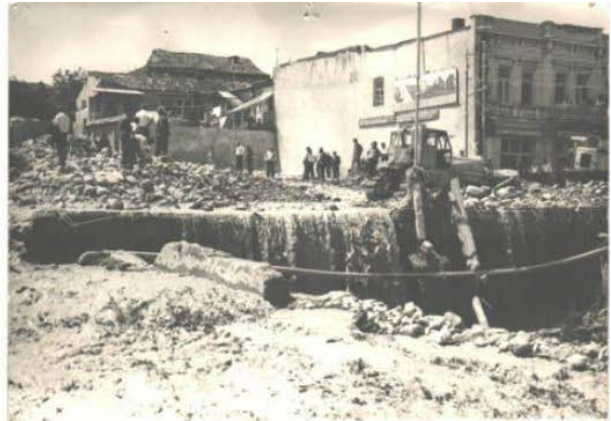
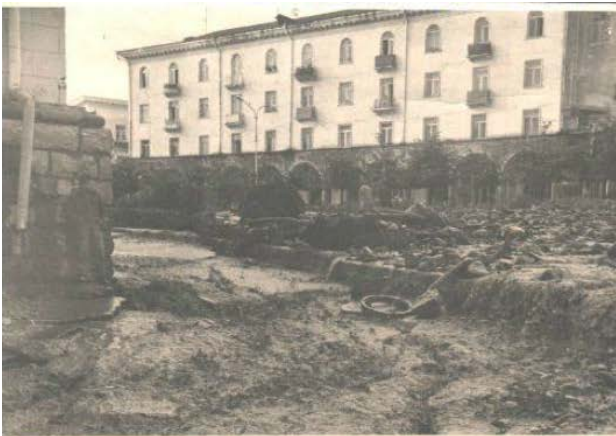
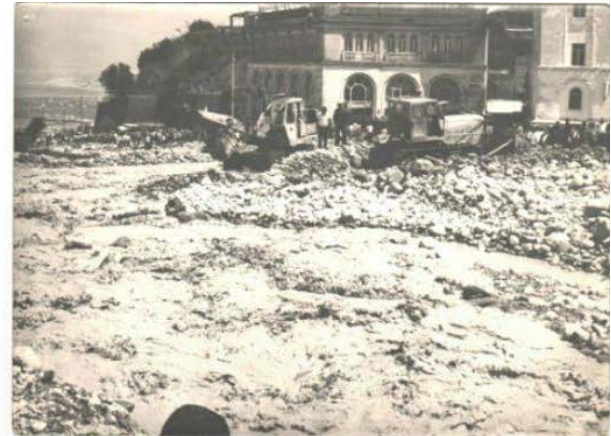
*ფოტო 1. 1977 წლის 14 ივნისის ღვარცოფი და მისი შედეგები*

„დაანგრია ან ძლიერ დააზიანა ქალაქის მრავალი ობიექტი - საწარმოო და სავაჭრო შენობები, საცხოვრებელი სახლები, სავარგულები, ქალაქზე გამავალი ღვარსაშვები ბეტონის არხი, ქუჩები, 5 საავტომობილო, 1 სარკინიგზო და 1 საცალფეხო ხიდი. მწყობრიდან გამოიყვანა წყალსადენი, გაზსადენი, ელექტროგანათებისა და კანალიზაციის ქსელები. ბლანტი ნალექით დაფარა ქუჩები, 5.8 კმ-ზე დააზიანა და ამოავსო ზემო ალაზნის სარწყავი სისტემის მაგისტრალური არხი; 1.6 მეტრი სიმაღლისა და 50 მეტრამდე სიგანის ღვარცოფმა წალეკა ზვრები, ბაღ-ბოსტნები, ყანები, სამოვარ-სათიბები. ხსენებული მდინარის ღვარცოფი წარსულშიც კალაპოტიდან მრავალჯერ გადმოვარდნილა, დიდი ზიანი მიუყენებია თელავისა და მის ქვემოთ სავარგულებისთვის“.

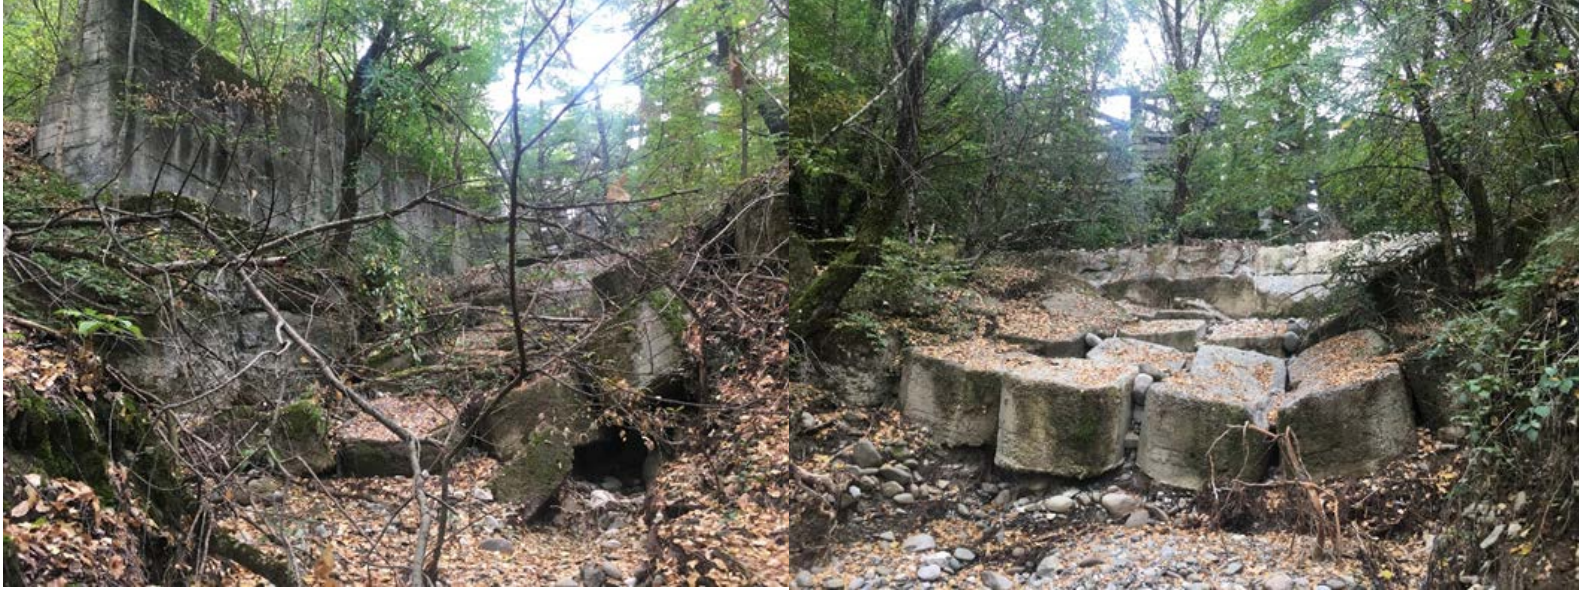
ფოტო 1. ღვარცოფდამჭერი პირველი ნაგებობა, მარჯვენა ბურჯი და წინა ნაწილი დაზიანებული და გადარეცხილია

- ღვარცოფდამჭერი ნაგებობების ბურჯები მდინარის მოქმედების შედეგად დაშლილი და გამორეცხილია (ზოგან – მთლიანად). ბეტონის კუბებისგან შემდგარი დამცავი ნაგებობები დაშლილი და ნაწილობრივ ჩამარხულია;

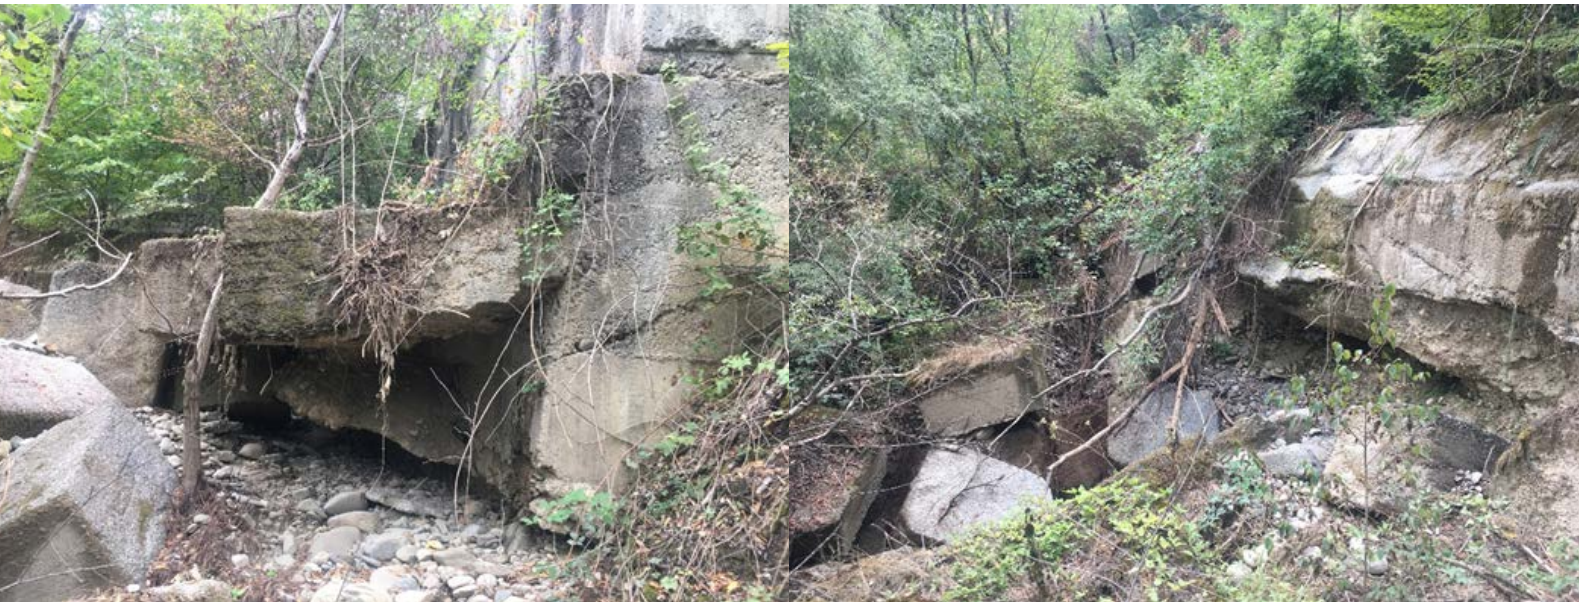
ფოტო 2. ღვარცოფდამჭერი მეორე ნაგებობა, მარცხენა ბურჯი და წინა ნაწილი დაზიანებული და გადარეცხილია

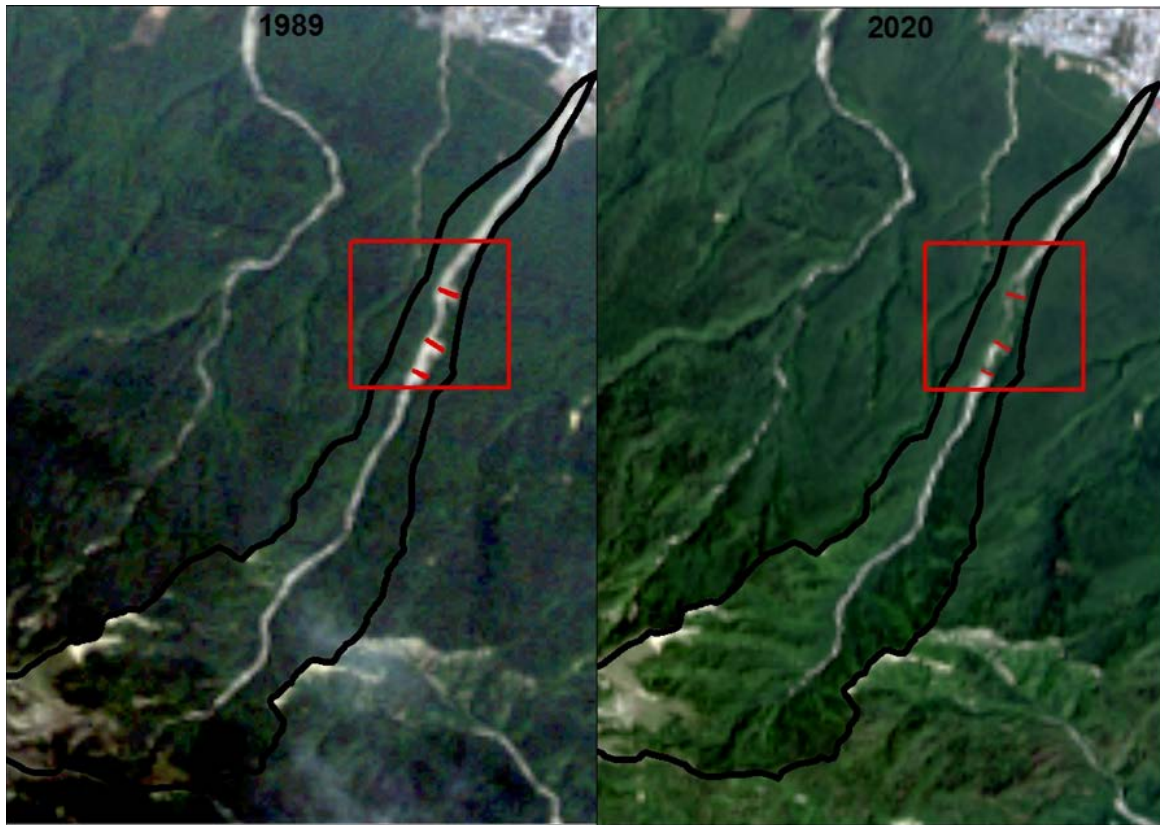
ფოტო 3. განსხვავება ხერხეულიძის დამბების აშენებამდე და აშენების შემდეგ

მე-4 ფოტოზე მოცემულ სატელიტურ გამოსახულებებზე ასახულია განსხვავება ხერხეულიძის დამბების აშენებამდე და აშენების შემდეგ. მდინარის კალაპოტის შუაწელში, პირველი დამბის შემდეგ, განვითარებულია ჭალის ტყე (ფოტო 5).

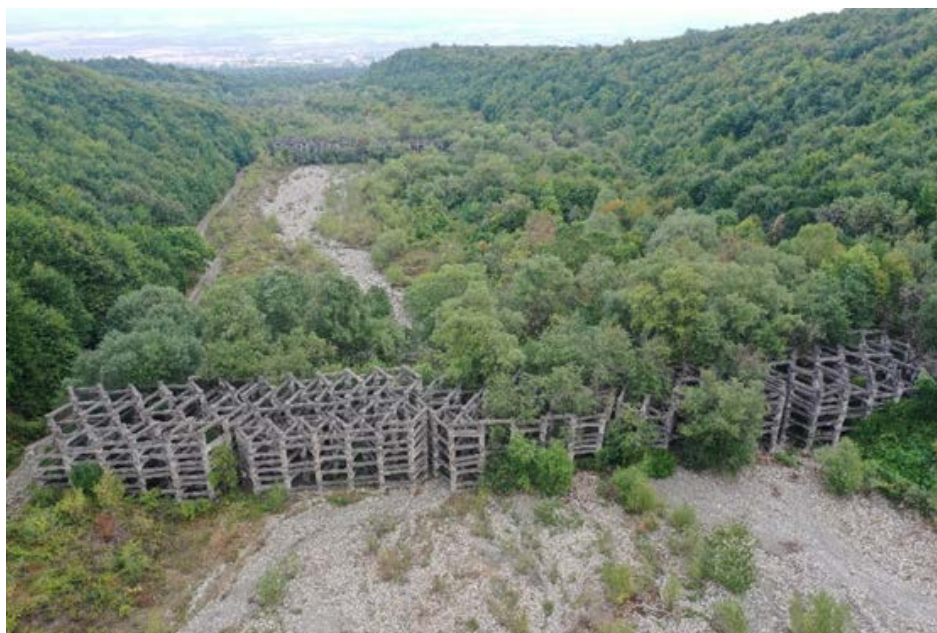
1978 წელს თელავისხევის შუა ნაწილში ღვარცოფდამჭერი 3 ნაგებობა აშენდა (ე.წ. ხერხეულიძის დამბა), კალაპოტში კი ხელოვნური მიწაყრილები მოეწყო. დროის ფაქტორისა და ეგზოგენური ძალების ზემოქმედების შედეგად ნაგებობები დაზიანებულია და ჩახერგილია ქვა-ლორღით (ფოტო 3, 4), ამასთან ერთად, პირველი დამბის შემდეგ წარმოქმნილია ჭალის ხშირი ტყე, რაც აგრეთვე ხელს უშლის წყლის გამტარუნარიანობას (ფოტო 4, 5) და ზრდის წყალმოვარდნის რისკს.

ფოტო 4. დამბის მიმდებარე ტერიტორიაზე წამოქმნილი ჭალის ტყე

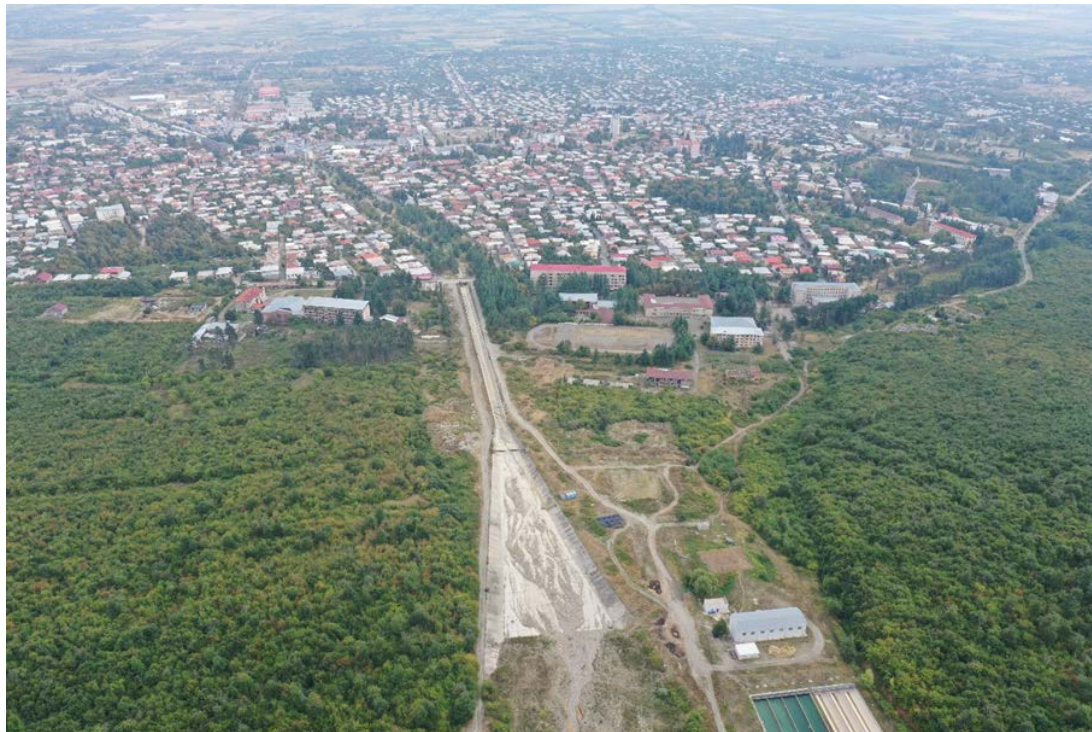
უშუალოდ თელავის ტერიტორიაზე მდინარე მოქცეულია ბეტონის არხში, რომელიც არ არის გათვლილი ღვარცოფის მაქსიმალურ ხარჯზე (ფოტო 8). ამ გარემოებამ შესაძლოა იქონიოს „ვერეს სარკოფაგის“ ეფექტი და მნიშვნელოვნად გაზარდოს მოსალოდნელი სტიქიის მასშტაბი.

ფოტო 6. თელავისხევზე მოწყობილი არხი

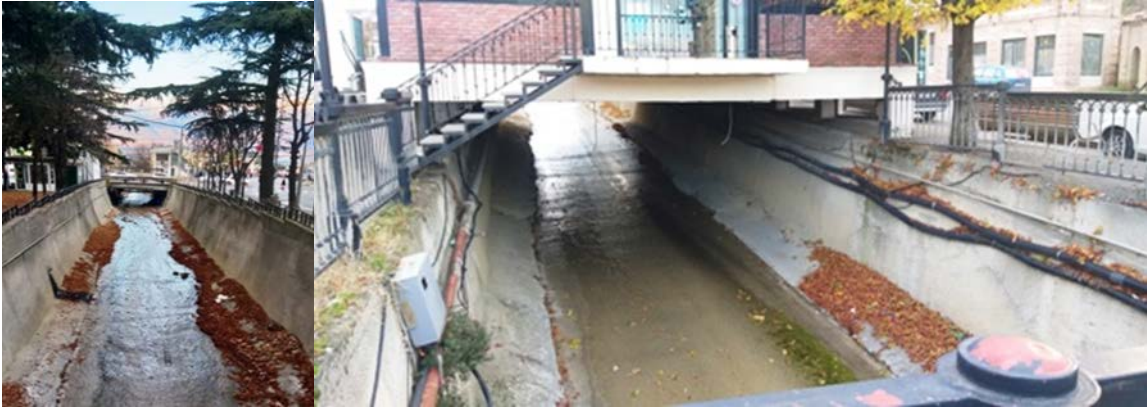
- ნაპირსამაგრი სამუშაოები ჩატარებულია მხოლოდ ქალაქის ცენტრალური ნაწილის სიგრძივ, ისე, რომ უგულებელყოფილია მთლიანად ხევისა და აუზის სპეციფიკა;
- კალაპოტის კიდევები დატვირთულია შენობა-ნაგებობებით (არათუ \_ ნაპირებზე, შენობები ზედ კალაპოტზე არის გადებული).

ფოტო 5. თელავისხევის არხზე მოწყობილი სავაჭრო ობიექტი და ხიდი

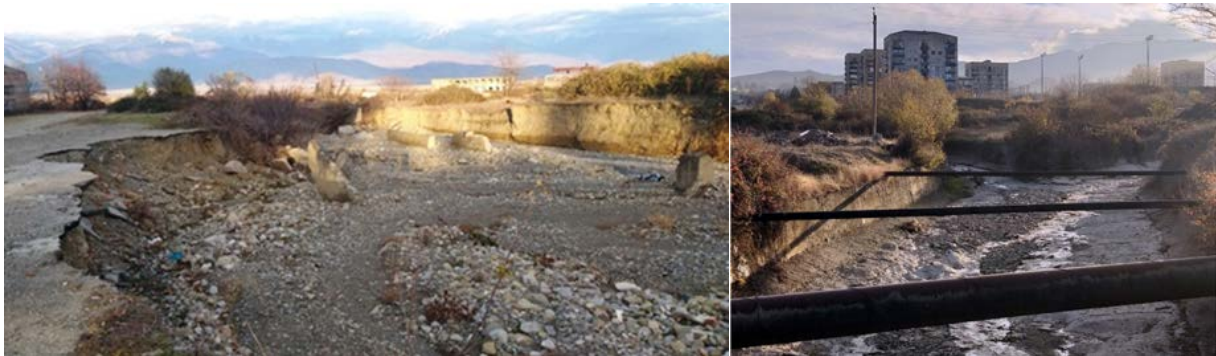
- ქალაქის ცენტრალური ნაწილიდან მოშორებით, ღვინის კომპანია GVS-ის წინ, თელავისხევის მდგომარეობა უარესდება და იღებს უმართავი კალაპოტის სახეს, დაშლილი ნაპირებით, ჩამოშლილი გზის მონაკვეთებითა და ნაპირსამაგრი კონსტრუქციებით;
- მაწანწრისხევის შეერთების შემდეგ კალაპოტი ვიწრო და დარღვეულია;
- ხევის კალაპოტის სიგრძივ და გარდიგარდმო მრავალი საკომუნიკაციო და სხვა გაყვანილობაა დამონტაჟებული.

ფოტო 6. კალაპოტში არსებული ინფრასტრუქტურული ობიექტები
