HAZARDS OF DISASTROUS FLOODING IN THE CITY OF TBILISI

**HAZARDS OF DISASTROUS FLOODING
IN THE CITY OF TBILISI**

| თბილისის ქვაბულში მდინარე მტკვრის შენაკადებზე საშიში წყალმოვარდნების წარმოქმნის პირობები Conditions for the development of hazardous flash floods in the tributaries of the Mtkvari River within the limits of the Tbilisi depression | 13 |
| თბილისში მდინარე მტკვრის შენაკადების გეოეკოლოგიური პირობების ზოგადი ანალიზი A General Analysis of the Geo-ecological Conditions of the Tributaries of the Mtkvari River Within the City Limits of Tbilisi | 22 |

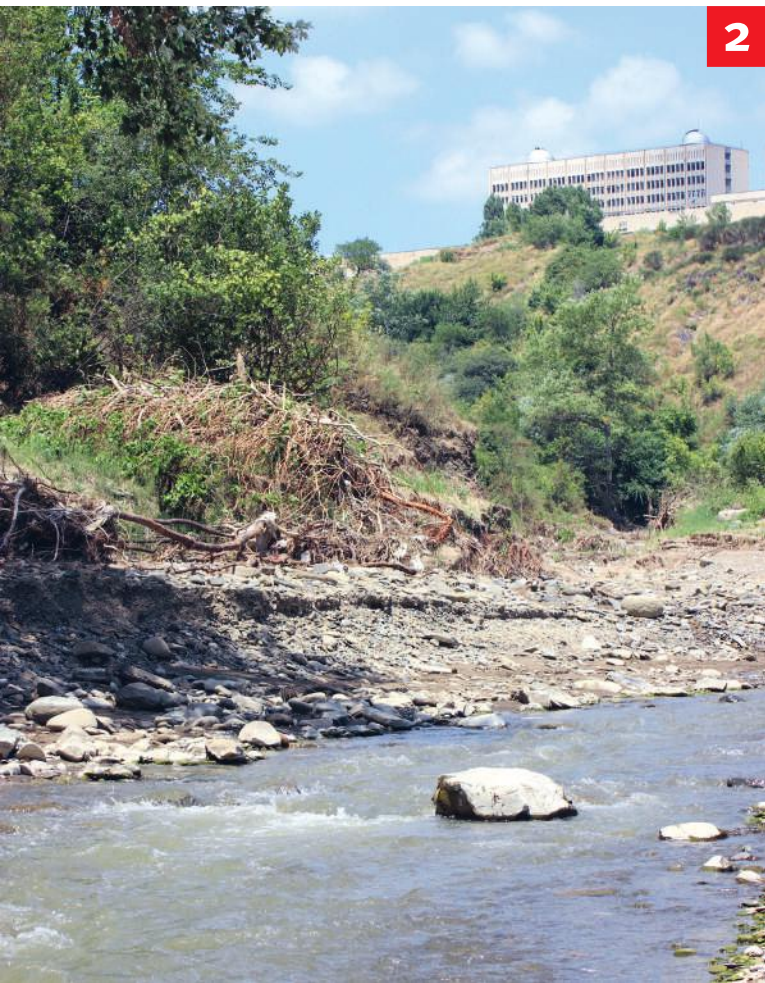
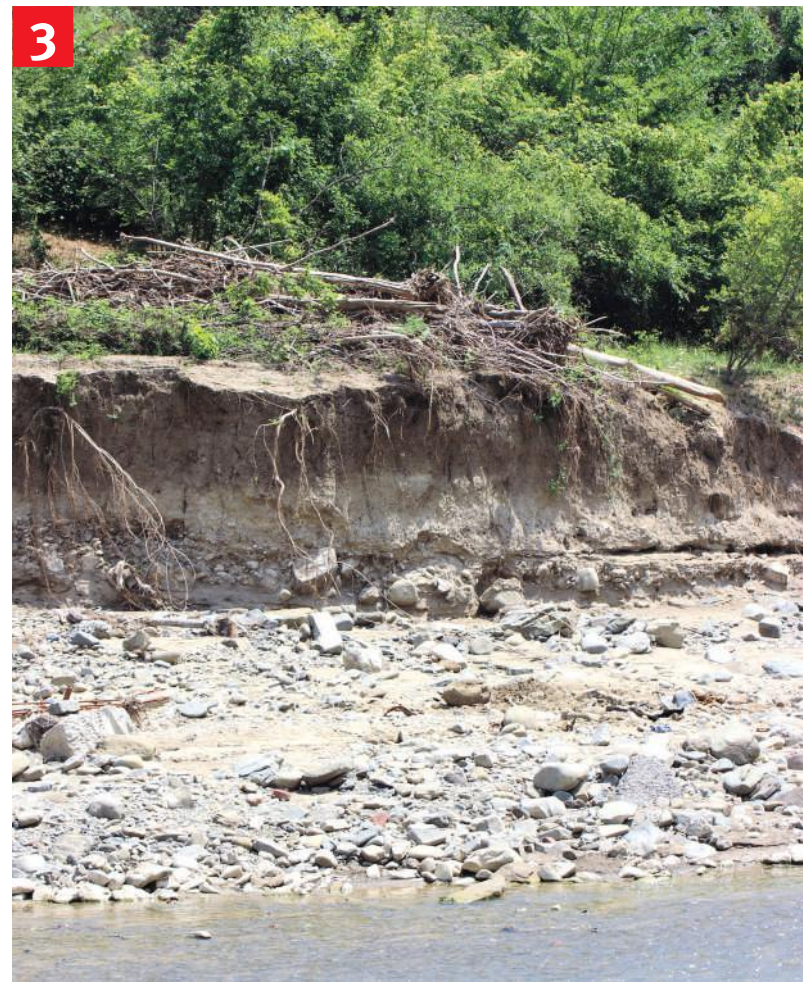
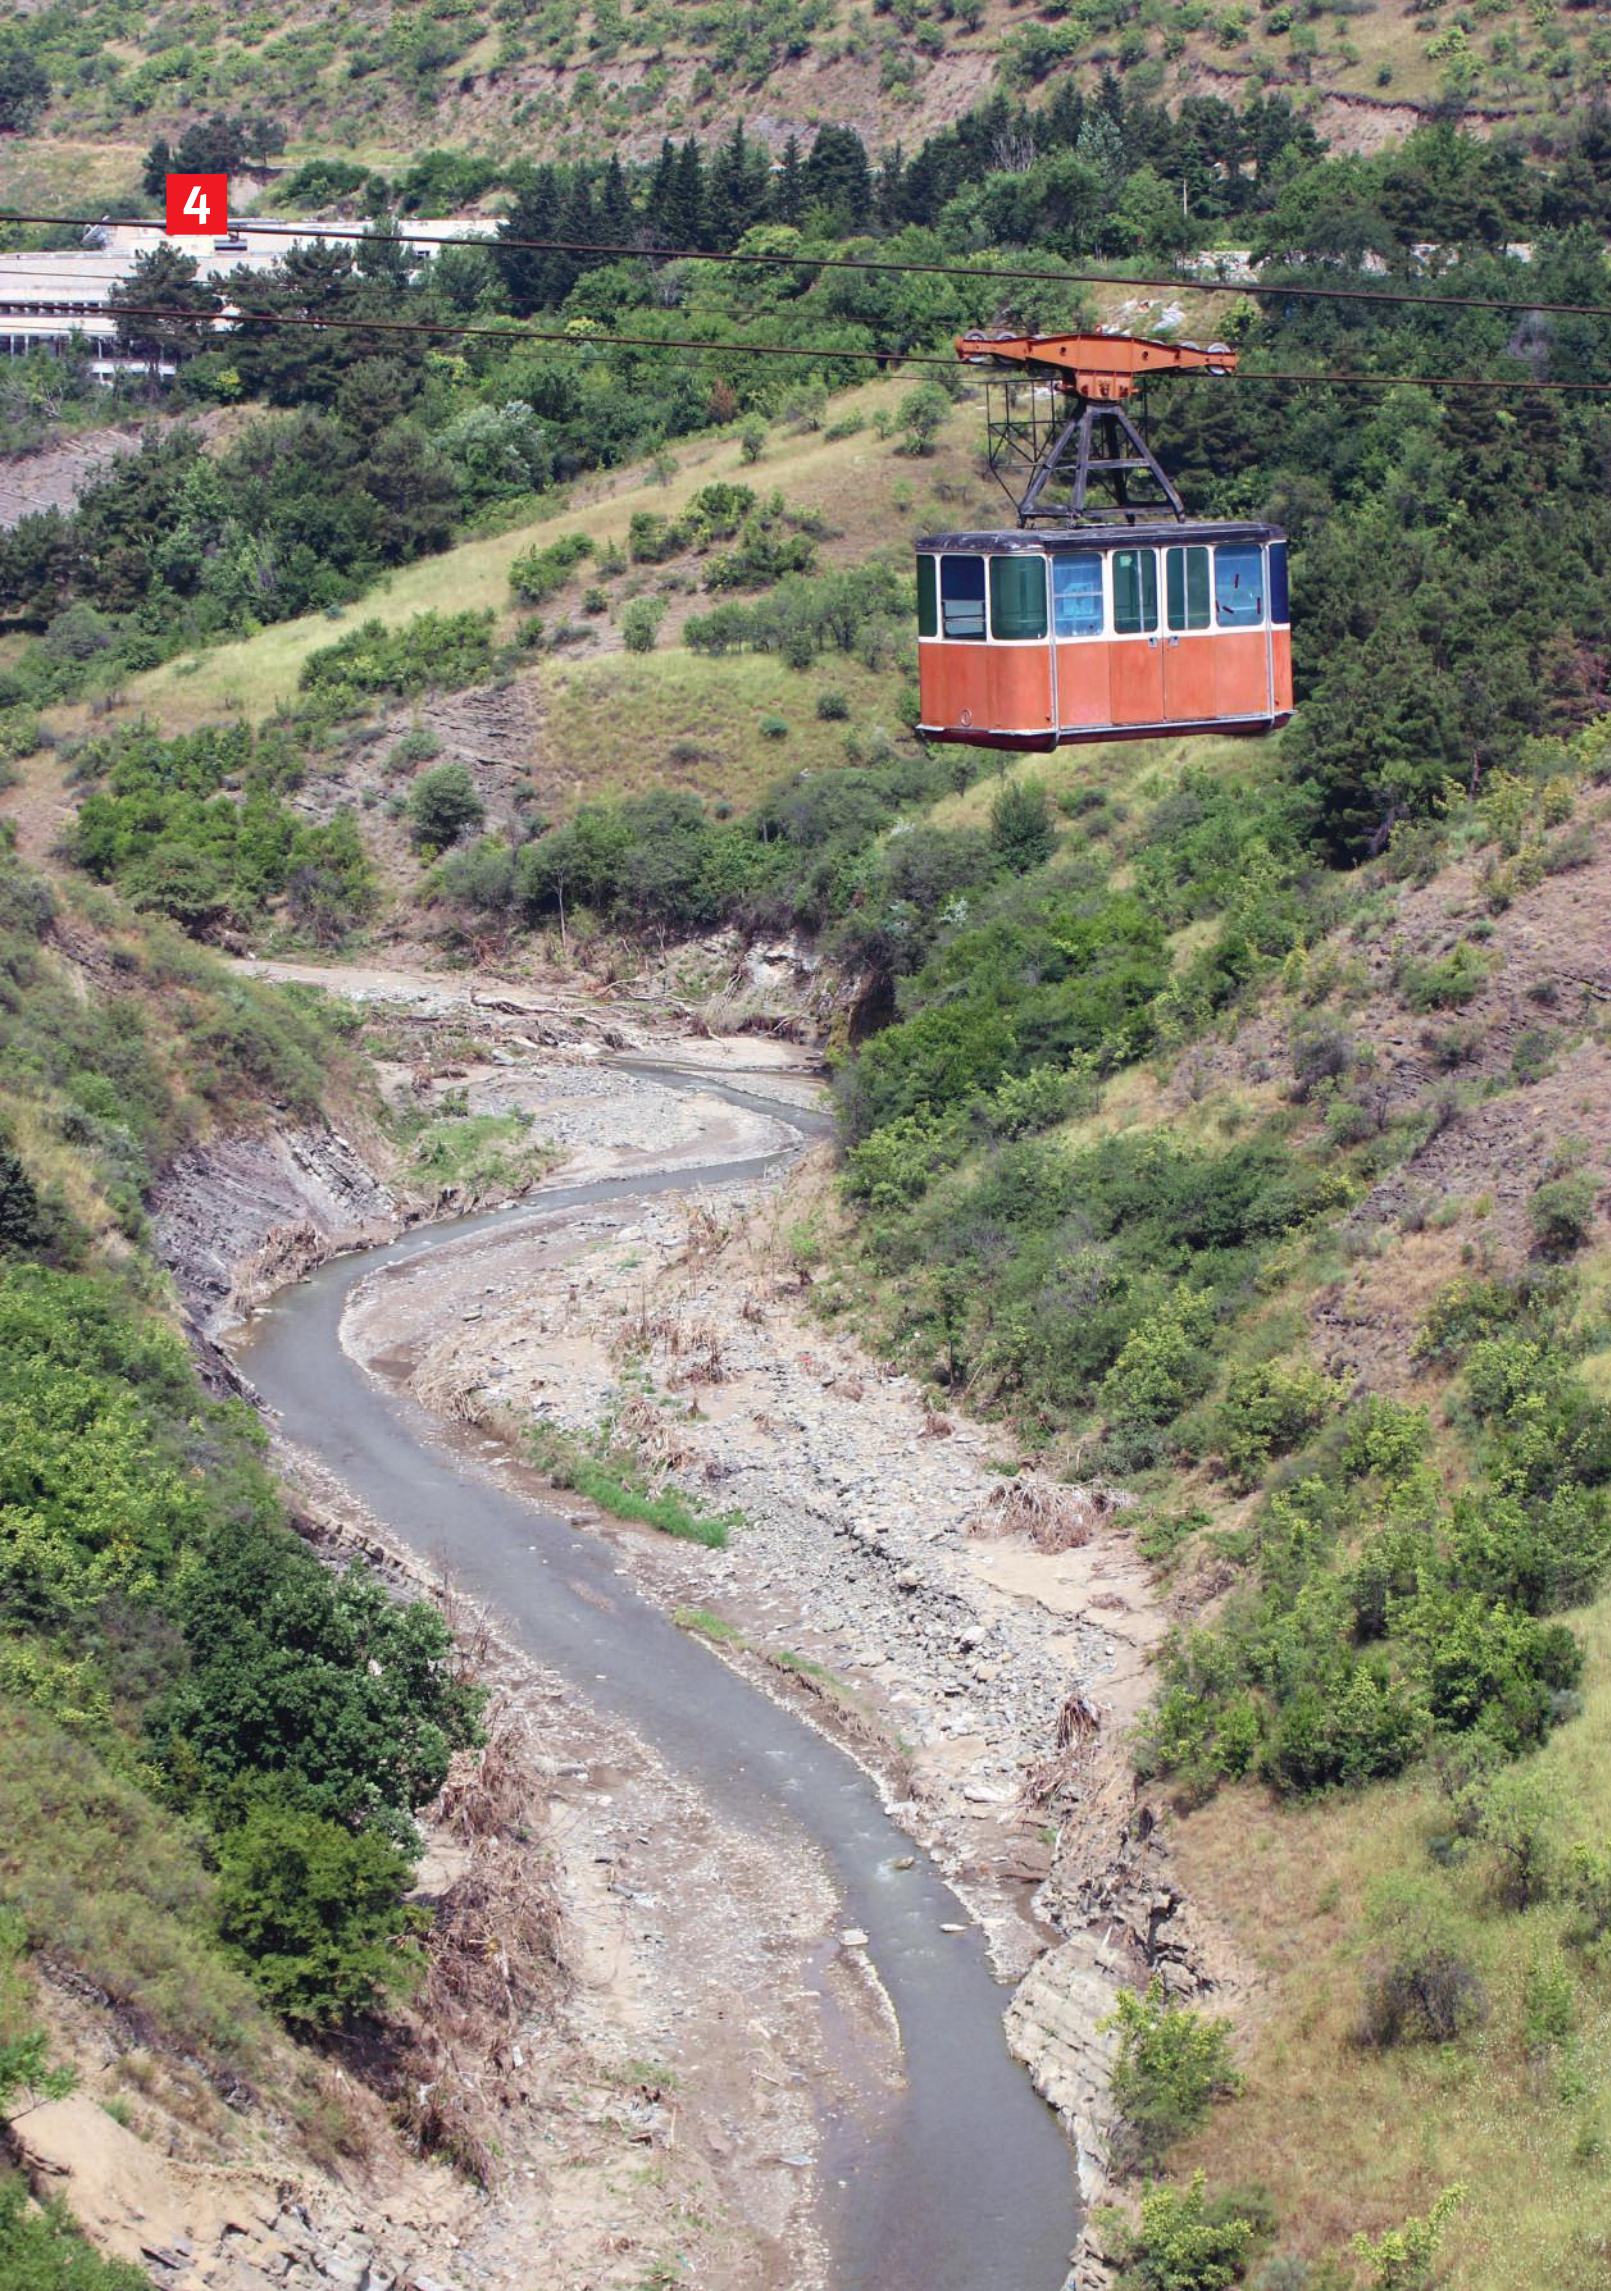
A group of CENN experts recorded the imprints of the maximum water level (in the form of stems, roots and leaves of plants and different household waste suspended in the storm flows) that had occurred during the peak flow in the transiting channel of the river near the city of Tbilisi by taking photographs at many cross sections. It has been determined that during peak flows of the 13 June flash flood the water level at its narrowest – up to 25 m wide sections of the river channel – was raised by 4.2 m.

ფოტო 2, 3, 4 : მდინარე ვერეს 2015 წლის წყალმოვარდნა. წყლის დონის მაქსიმალური სიმაღლის კვალი უნივერსიტეტის მაღლივ კორპუსთან, წყლის დონე – 3.6 მეტრი, უნივერსიტეტი – ბაგების ხიდიდან ხეობის აღმა 1.3 კმ მაინძილზე წყლის დონე – 3.9 მეტრი, ხეობის ერთ-ერთ ყველაზე ვიწრო უბანზე ხეობის ძირის სივანე – 18-20 მეტრი. წყლის დონემ 4.2 მეტრით აიწია კალაპოტიდან.

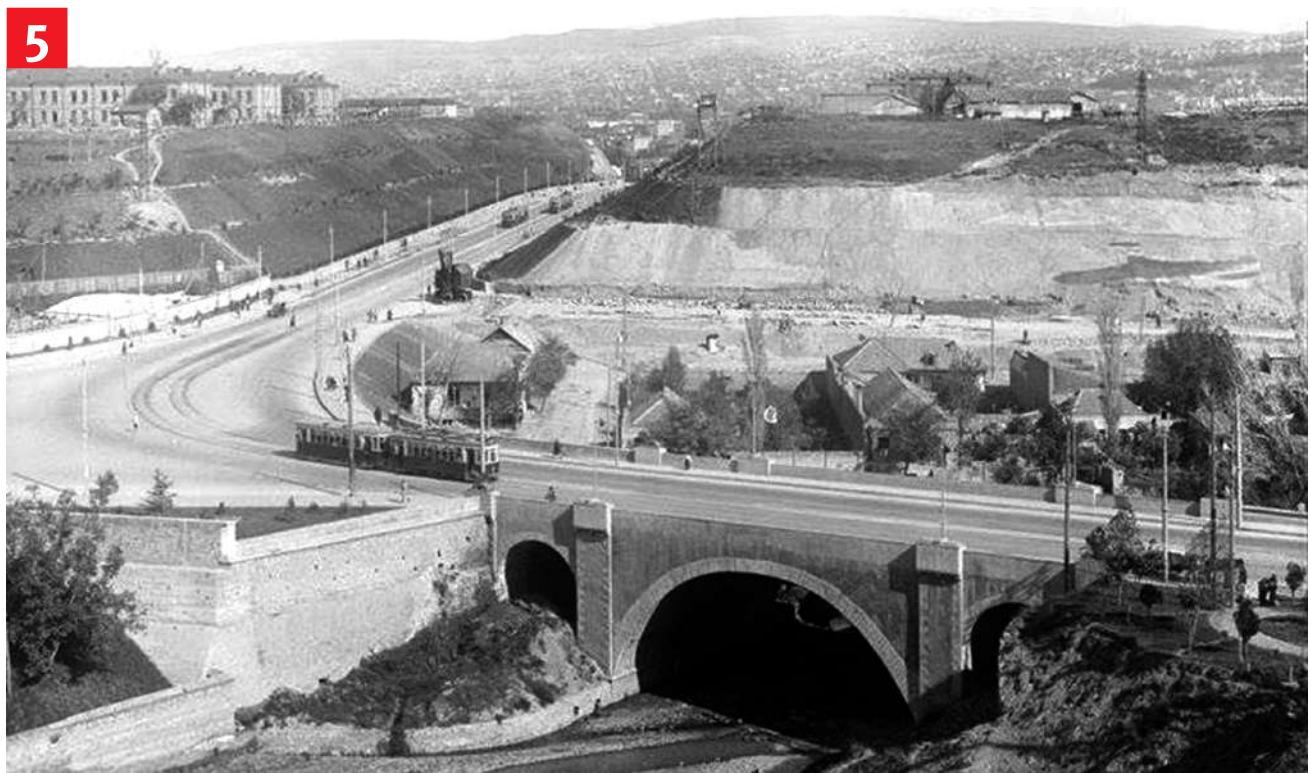
ფოტო 5: XX საუკუნის 30-იანი წლები. გმირთა მოედნის რეკონსტრუქცია. ცირკის შენობა ჯერ არ არის აშენებული (აშენდა 1940 წელს). მდინარე ვერე უკვე მიწისქვეშა წყალგამტარ გვირაბშია მოქცეული.

water tunnel, the intake of which was located at the border of Heroes' Square with the Zoo (established in 1927). Before that, the Vere River flowed into the Mtkvari River at the Laguna Vere pool (a fragment of the old riverbed of the Vere is still observed along the road from the Laguna Vere pool up to the beginning of the Varaziskhevi ascent; currently this area is occupied by the Laguna Vere pool and the former silk-weaving factory).

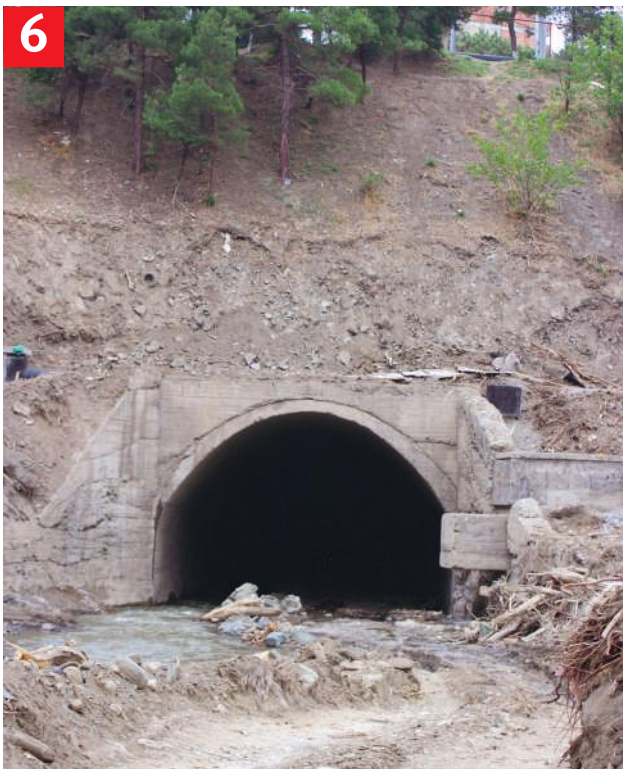
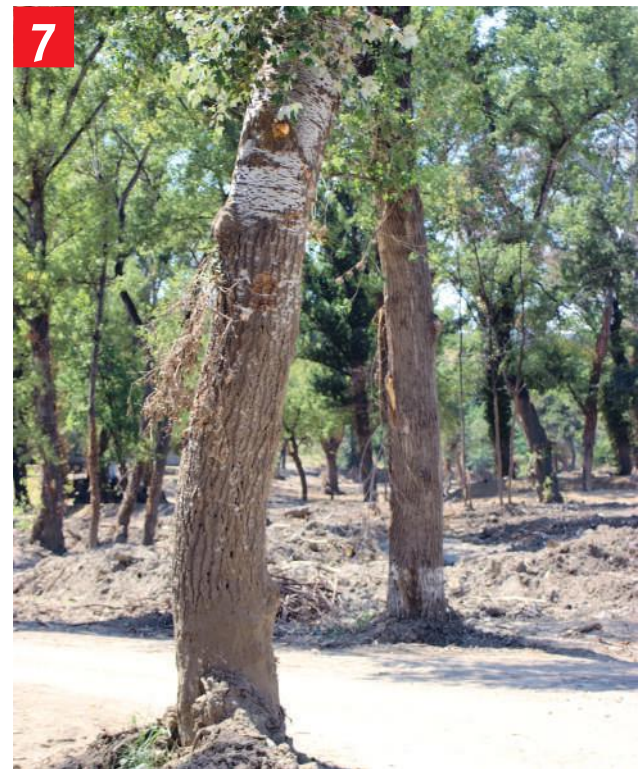
ფოტო 6, 7: ვაკისა და საბურთალოს დამაკავშირებელი გზის (თამარაშვილის ქუჩა) კლდეში გაჭრილი მონაკვეთი. გზა საზეიმოდ გაიხსნა 1959 წელს. გზის ამ მონაკვეთზე მდებარე მიწისქვეშა გვირაბის შესასვლელის თავზე ჩანს 2015 წლის 13 ივნისის წყალმოვარდნის დონე. ამ გვირაბის შესასვლელთან ნიაღვრების შეტბორვის გამო წყლის დონემ, სულ მცირე, 8 მეტრით აიწია. იმავე წყალმოვარდნის დროს გმირთა მოედანთან მდებარე მიწისქვეშა გვირაბის შესასვლელთან წყლის დონემ 7 მეტრით აიწია, რაც კარგად ჩანს ხემცენარეებზე ნიაღვრების მიერ დატოვებული კვალით.

Other tunnels that had been built on the bottom of the Vere River gorge also failed to convey maximum runoff in a timely manner. Specifically, the tunnel located beneath the Vake-Saburtalo Highway that had been extended by about 100-120 m in the 1980s (its initial length did not exceed 35 m) did not ensure the unimpeded conveyance of the runoff of the flash flood. Due to impoundment, the water level at the intake of the tunnel rose by 8 m and resulted devastating G. Svanidze Street. Storm and river water covered all residential houses and public buildings located within the streamside zone. This flash flood also severely affected infrastructure located close to the water tunnels that had been built during the construction of the bypass.

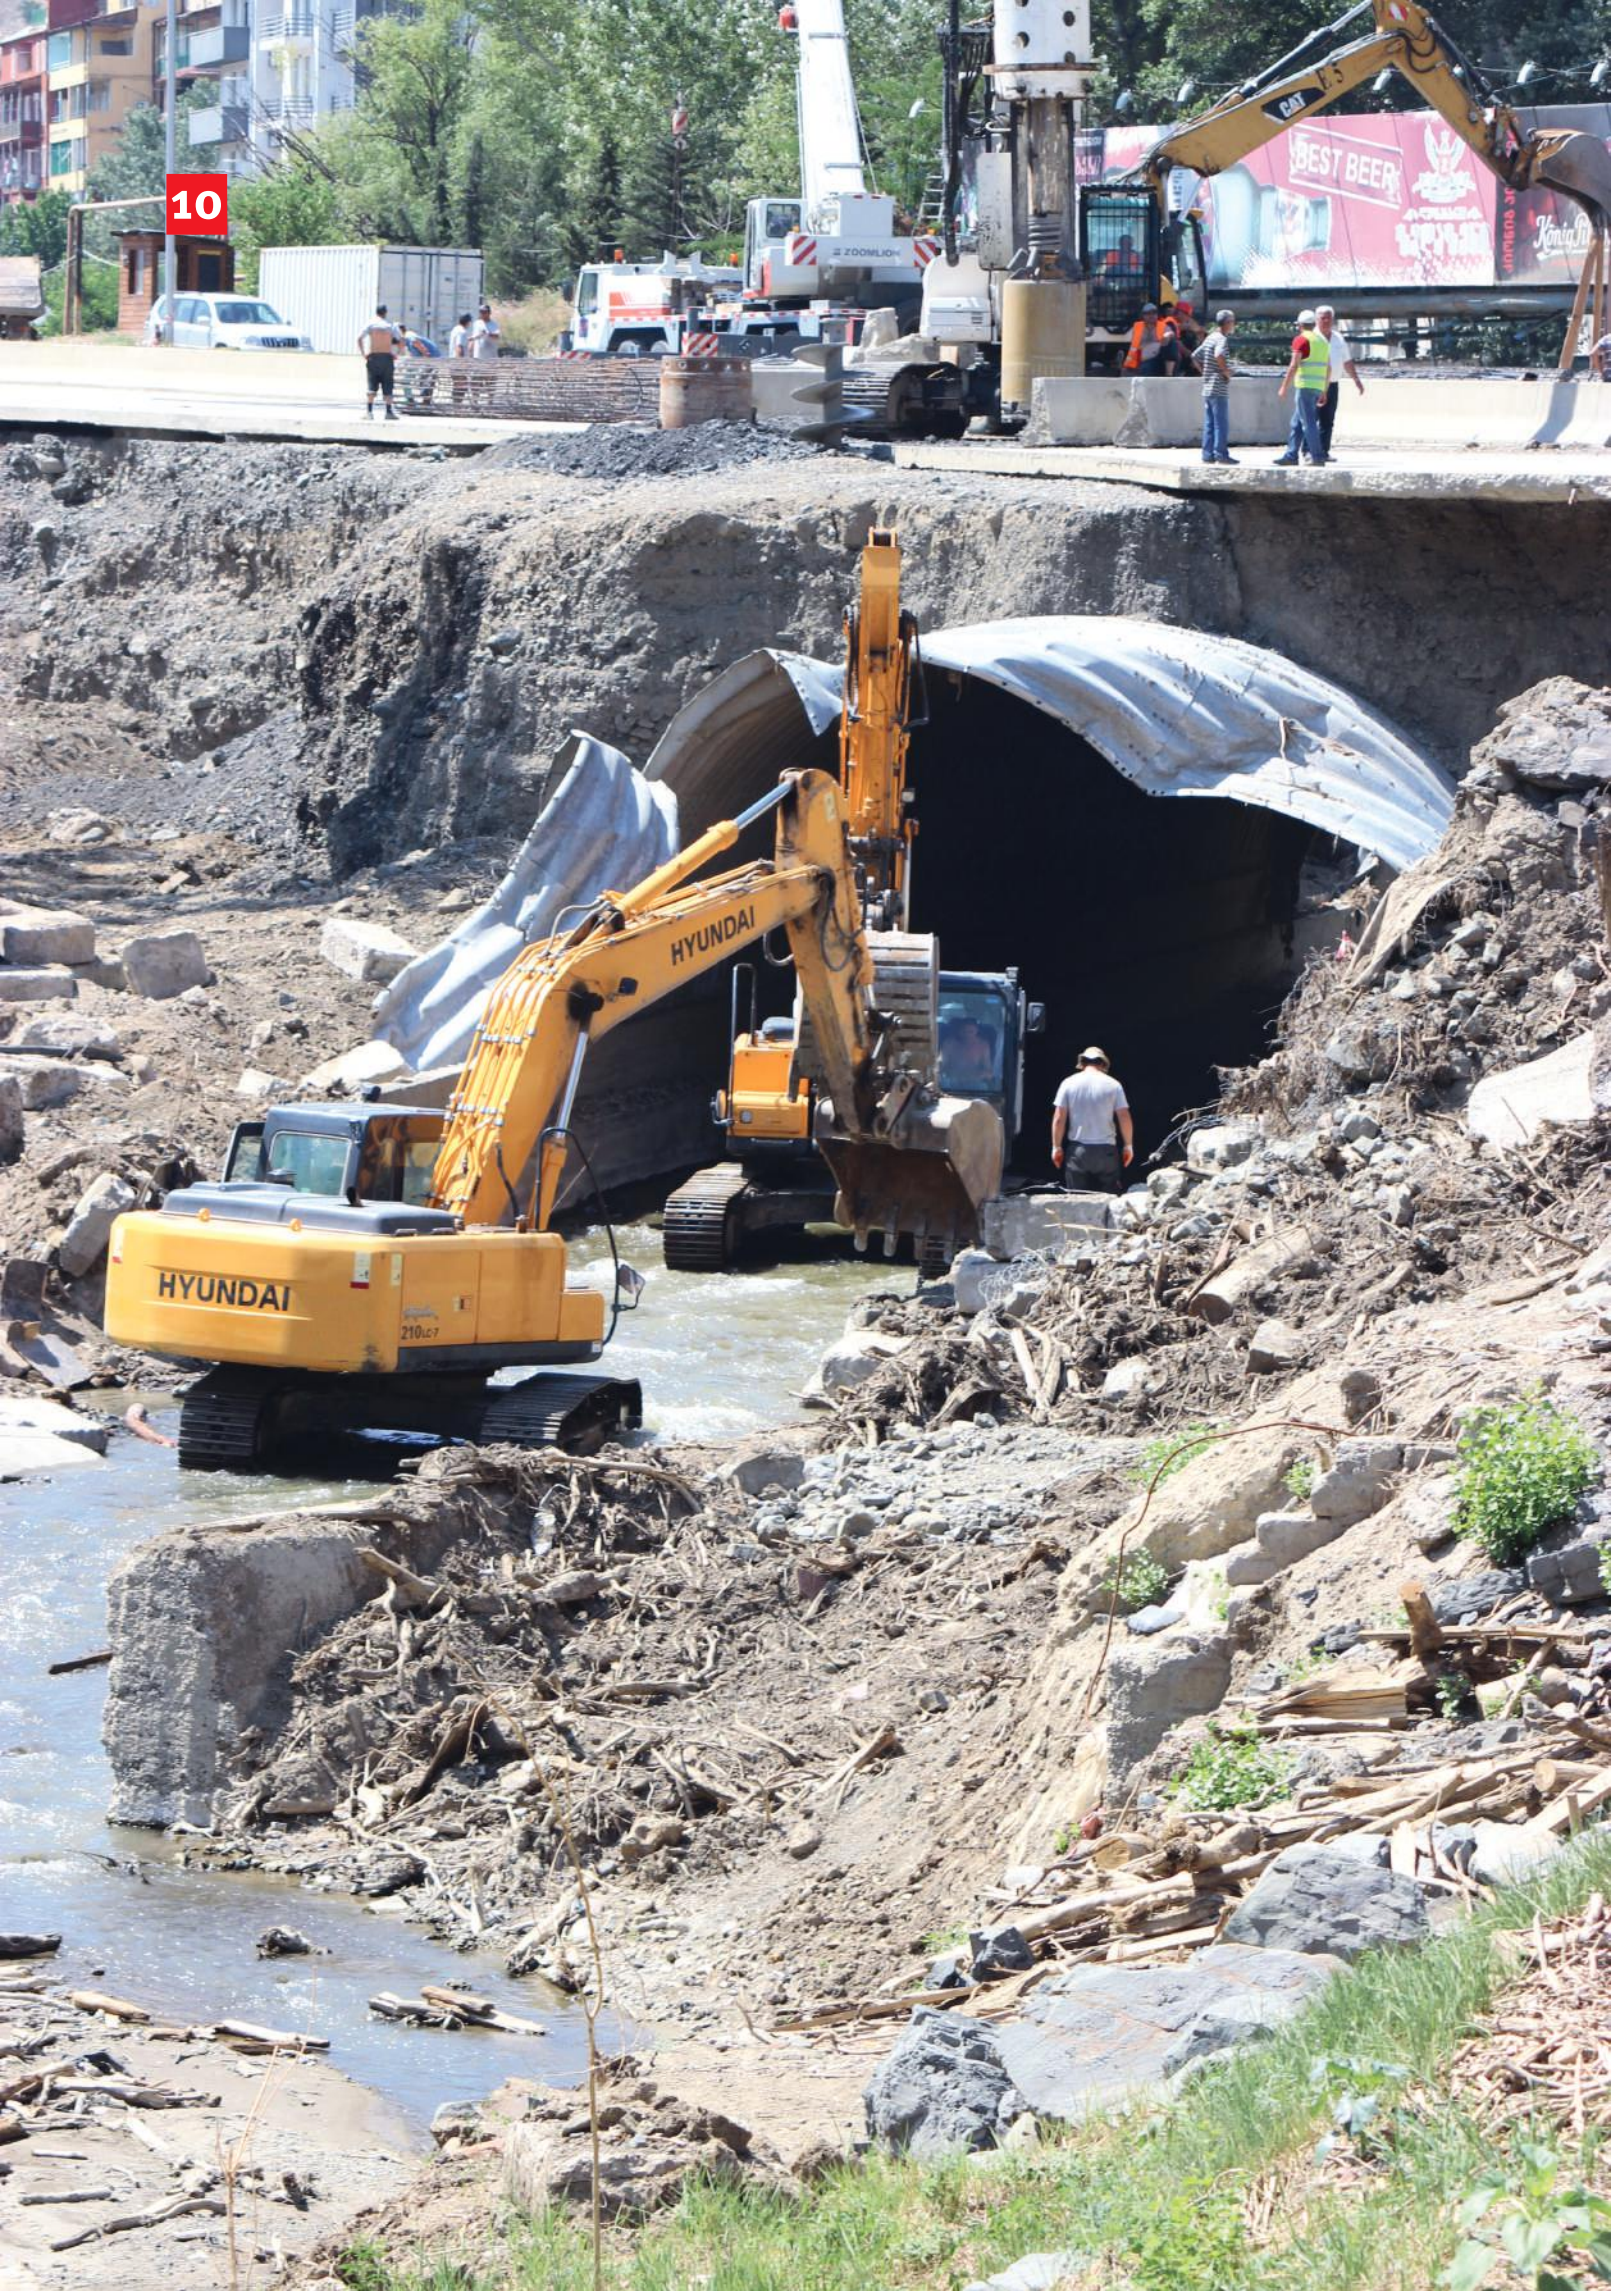
10

ფოტო 8, 9, 10: მდინარე ვერეს ხეობის ძირი ქალაქის საზღვრებში ბევრგან ბეტონის კედლებით შევიწროვებს, ხოლო ზოგან მდინარე მიწისქვეშა გვირაბებში გაატარებს. ამან გამოიწვია მდინარის ბუნებრივი წყალგამტარუნარიანობის მკვეთრი შემლუდვა. ეს იყო 2015 წლის 13 ივნისის წყალმოვარდნით გამოწვეული კატასტროფული შედეგის ძირითადი მიზეზი.

As a result of the aforementioned, the water conveyance capacity has been considerably decreased. The extended tunnels and narrowed riverbed failed to transport increased river discharge within this area in a timely manner. This was the main reason for the impoundment of storm waters, rise in the water level and catastrophic flooding of low-lying streamside territories on June 13, 2015 (it should be noted that the impoundment of river waters at the intake of about a 300 m long tunnel beneath Heroes' Square that led to the destruction of the adjoining part of the Tbilisi Zoo in 1962 was caused by similar reasons).

There is every reason to suppose that the catastrophic consequences caused by flash floods of 1924, 1962 and 2015 were determined by intensive development of this section of the river gorge rather than hydro meteorological factors (natural strength of flash floods). Specifically, the substitution of certain sections of the natural river channel with underground tunnels led to the narrowing of the riverbed, which in turn have led to a significant reduction of the conveyance capacity of the river.

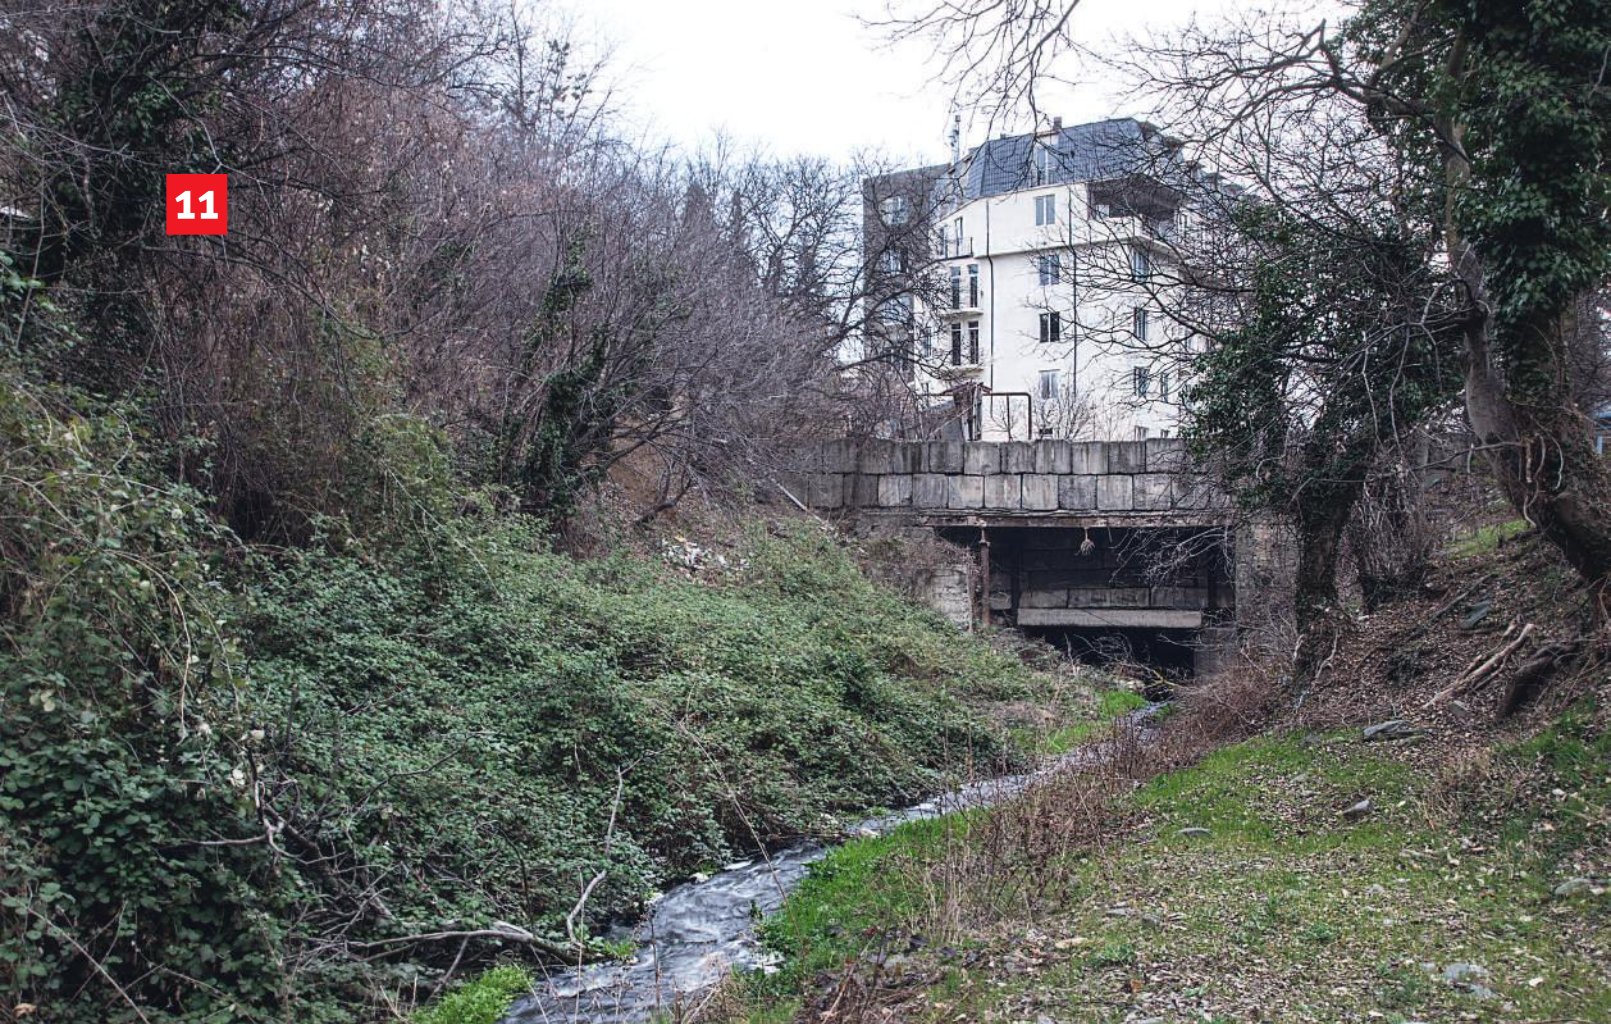
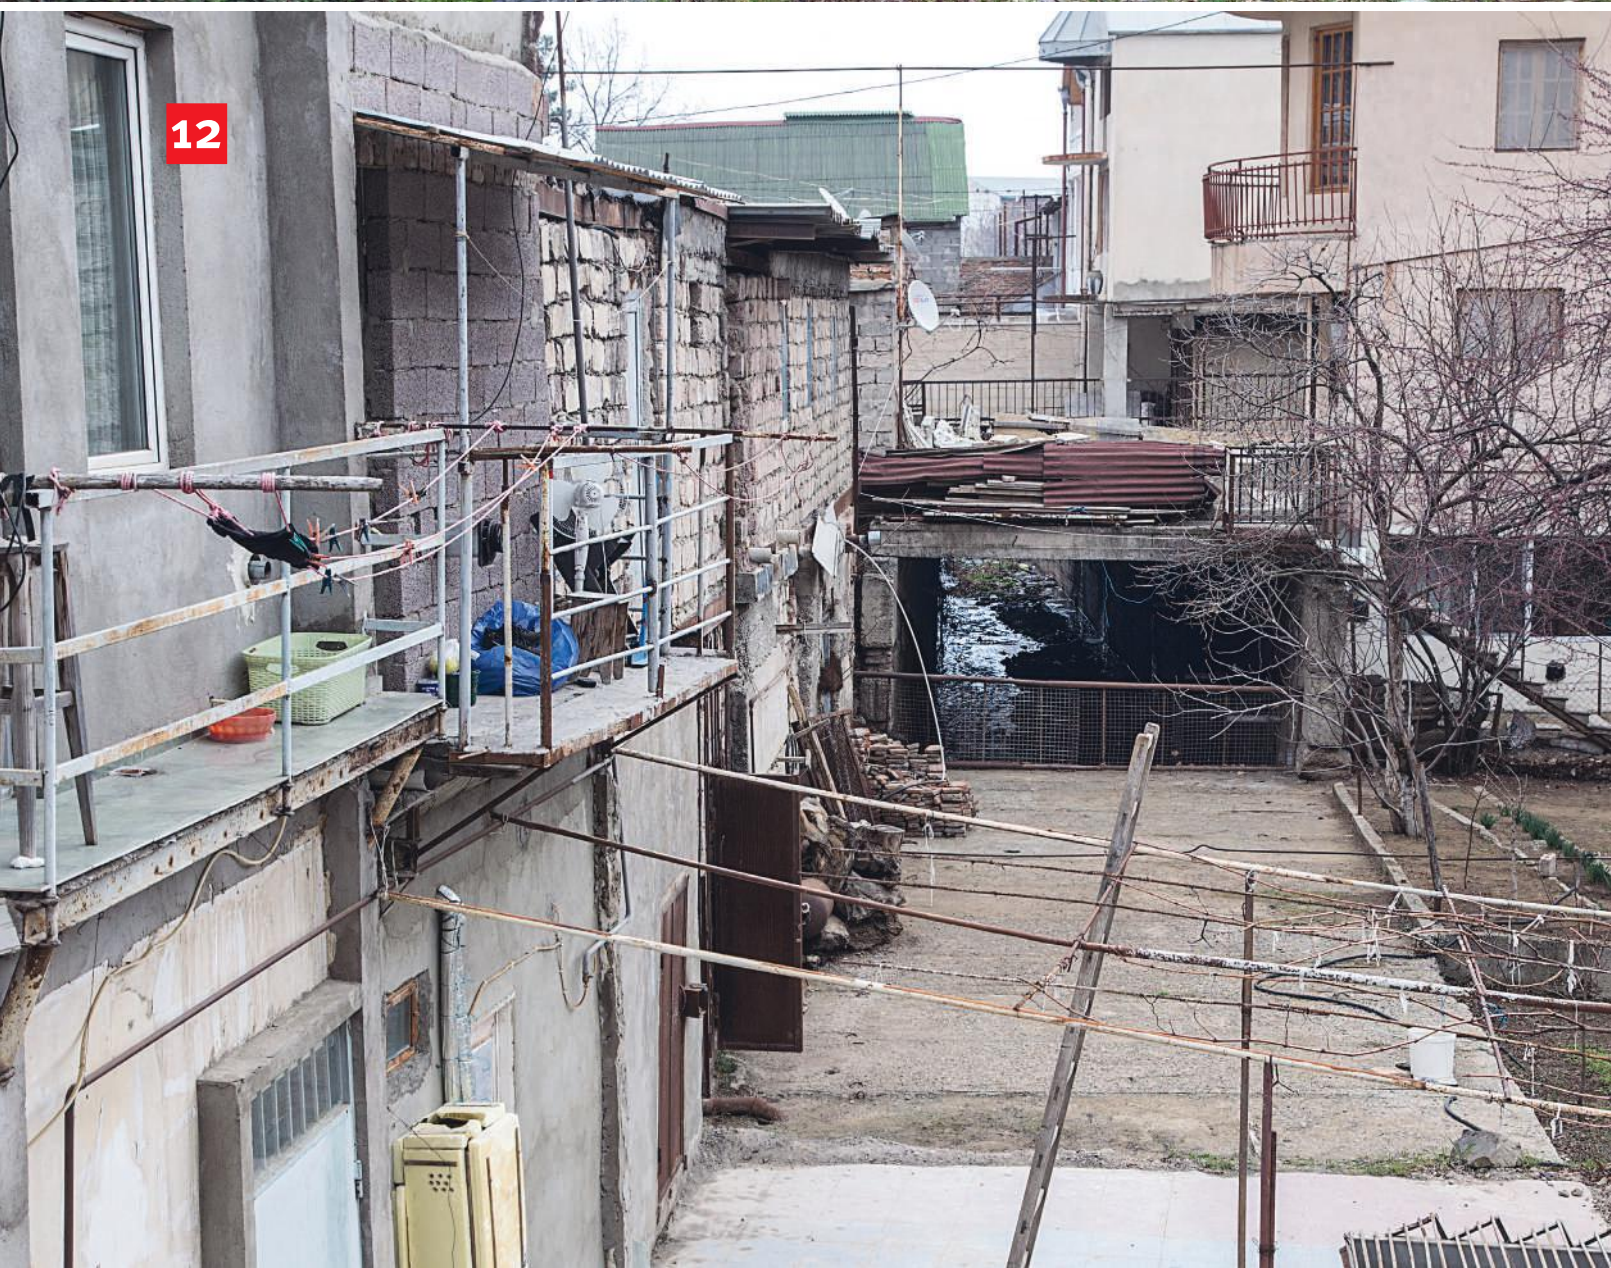
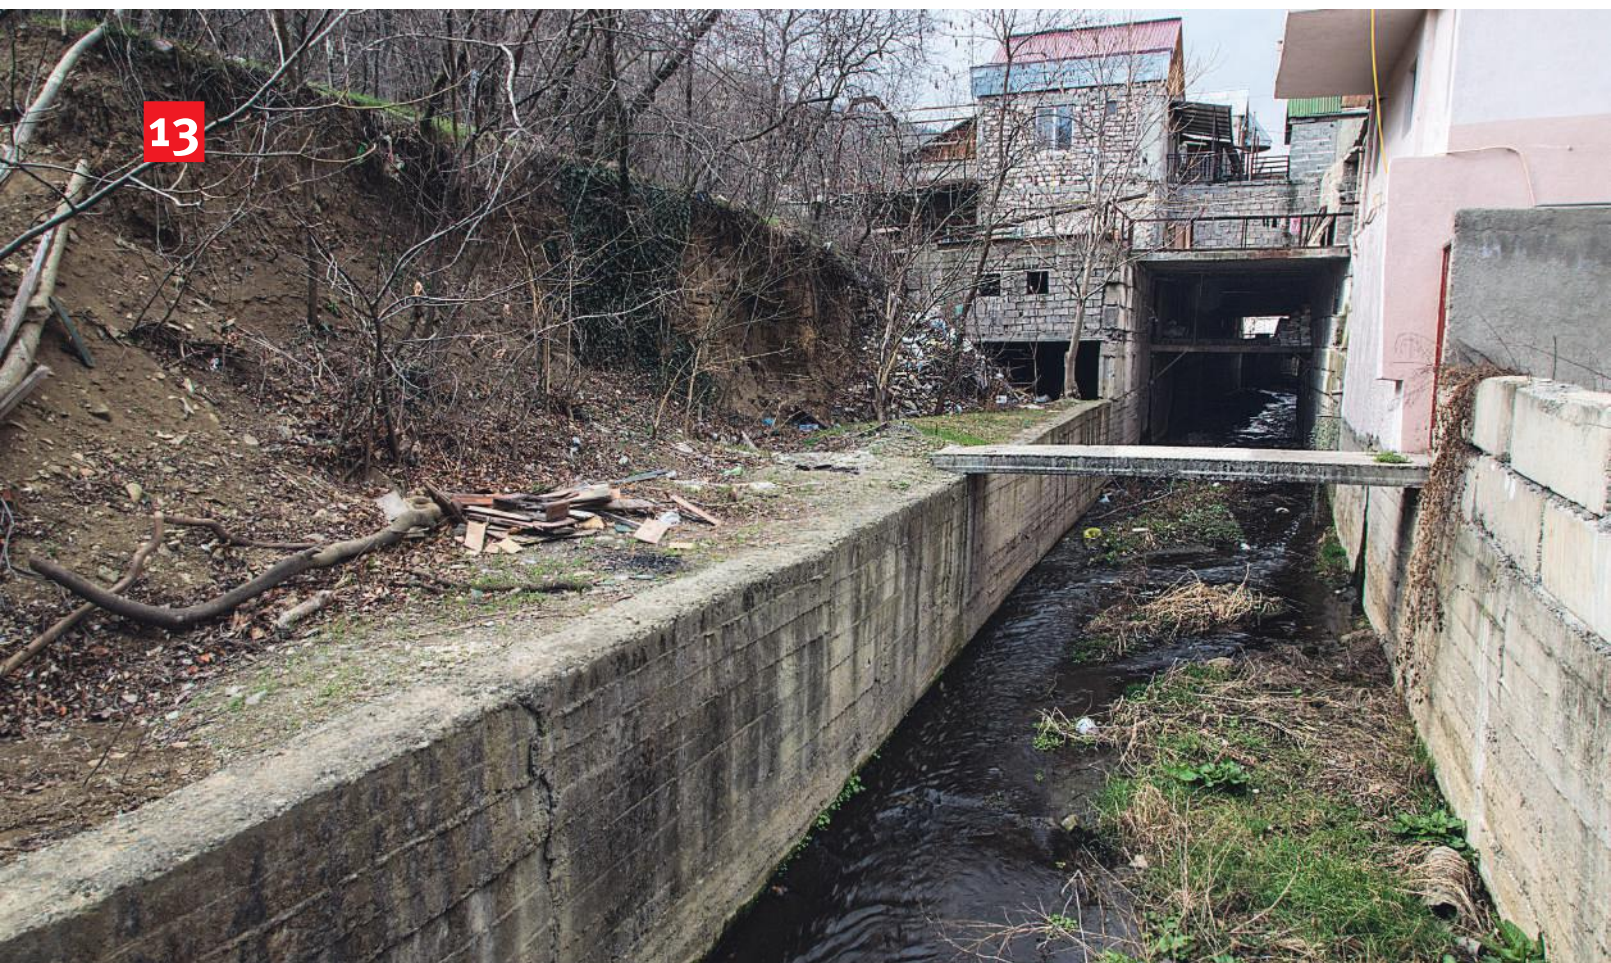
ფოტო 11, 12, 13: მდინარე კრწანისისხევის ინტენსიურად ათვისებული ხეობის ძირი (კალაპოტი და ჭალის ფრაგმენტები) ქალაქის საზღვრებში.

The natural hydrodynamics of the Krtsanistskali River is completely deteriorated within the developed part of Tbilisi from Vakhtang Gorgasali Street 1 km upstream as a result of the construction of different residential buildings and infrastructure within the riverbed and on small fragments of the flood plain. At some sections the riverbed is narrowed with concrete walls, while certain sections of the river are enclosed in tunnels, the surface of which are occupied by residential houses and other infrastructure. The intensive urban development of this section of the river channel is still taking place.

Due to the artificial modification of hydrodynamic conditions, the conveyance capacity of the Krtsanistskali riverbed at this section has been reduced, which poses a risk of destruction to various structures located within the riverbed and streamside zone in the event of strong flash floods. According to local residents, even medium-sized flash flood events cause a threat of damage and destruction to their houses. A flash flood accompanied with a mudflow occurred in the Krtsanistskali River on 12 May 2013, which severely damaged residential houses and infrastructure located along the channel of the river within the limits of Tbilisi and resulted in human fatalities..

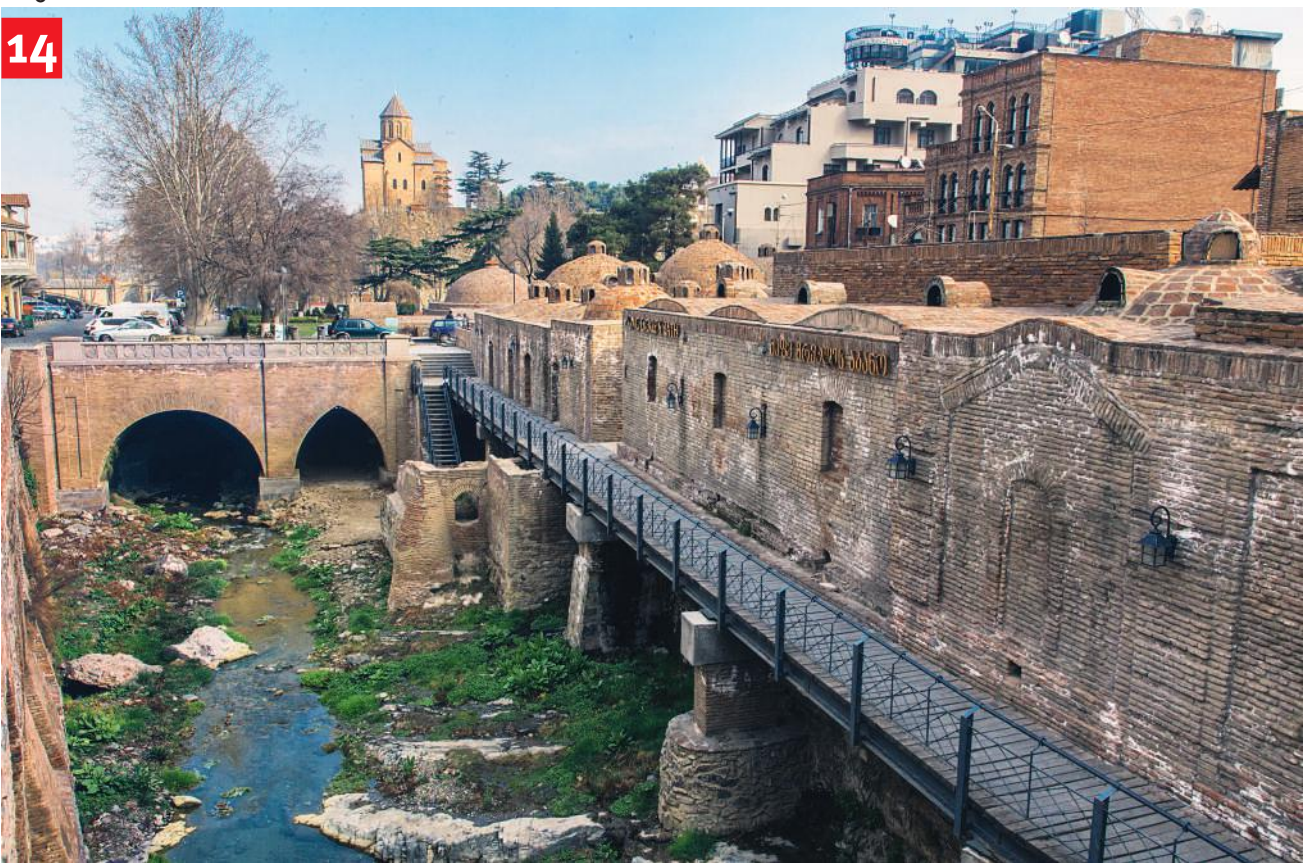
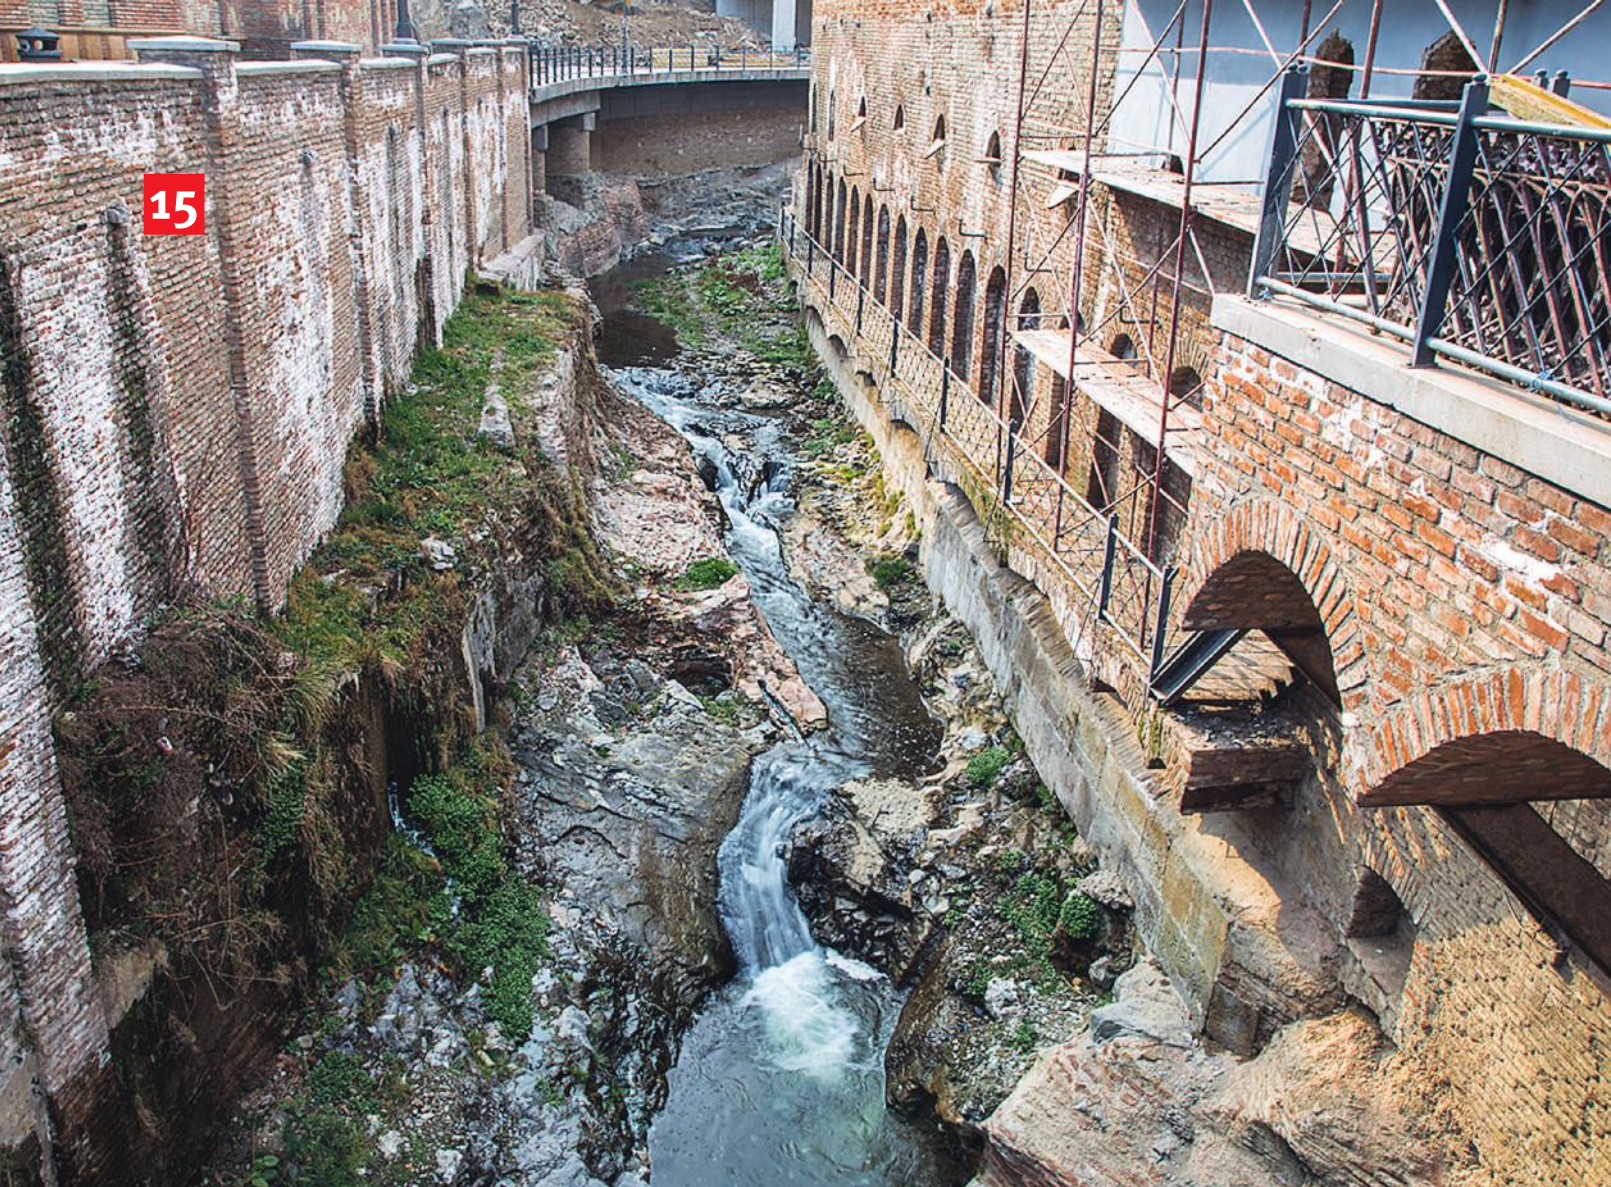
ფოტო 14, 15: მდინარე წავკისისწყლის გვირაბში შესასვლელი (აბანოტუბანი). არავინ იცის, გვირაბის ეს შესასვლელი შეუფერხებლად გაატარებს თუ არა უძლიერესი წყალმოვარდნის მაქსიმალურ ხარჯს. არის იმის საშიშროება, რომ უძლიერესი წყალმოვარდნის შემთხვევაში დამინებისა და წვრევის რისკის ქვეშ აღმოჩნდება აბანოტუბანი. აბანოტუბანში ამ მდინარის კალაპოტი ხელოვნურად არის ძლიერ შევიწროებული.

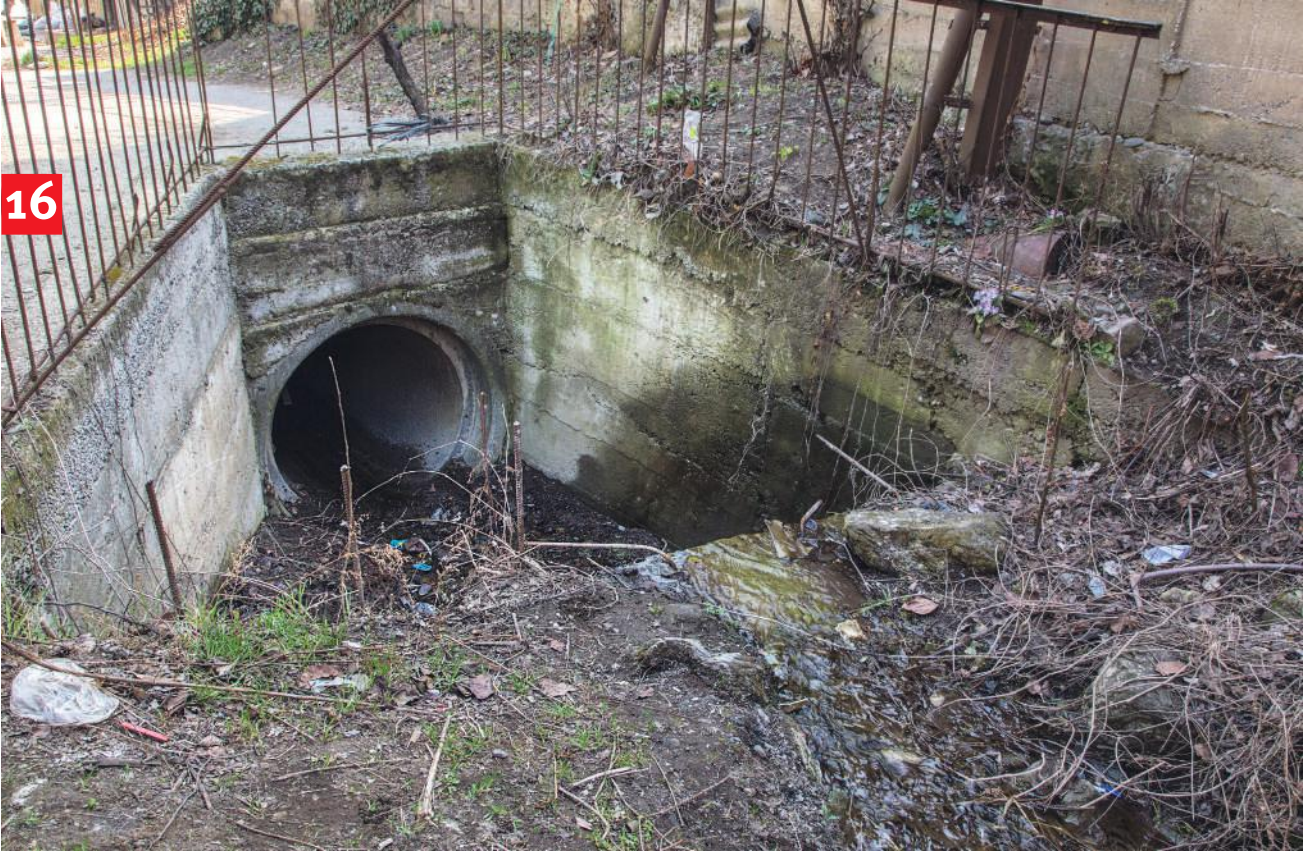
ფოტო 16: მდინარე ავანანთხევის გვირაბში შესასვლელი უყურადღებოდ არის მიტოვებული. იგი სანახევროდ ამოქოლილია სხვადასხვა სახის ნარჩენებით, რამაც შეიძლება გამოიწვიოს ნიაღვრების შეტბორვა თავსხმა წვიმების დროს.
