HAZARDS OF DISASTROUS FLOODING IN THE CITY OF TBILISI

**HAZARDS OF DISASTROUS FLOODING
IN THE CITY OF TBILISI**

| თბილისის ქვაბულში მდინარე მტკვრის შენაკადებზე საშიში წყალმოვარდნების წარმოქმნის პირობები Conditions for the development of hazardous flash floods in the tributaries of the Mtkvari River within the limits of the Tbilisi depression | 13 |
| თბილისში მდინარე მტკვრის შენაკადების გეოეკოლოგიური პირობების ზოგადი ანალიზი A General Analysis of the Geo-ecological Conditions of the Tributaries of the Mtkvari River Within the City Limits of Tbilisi | 22 |

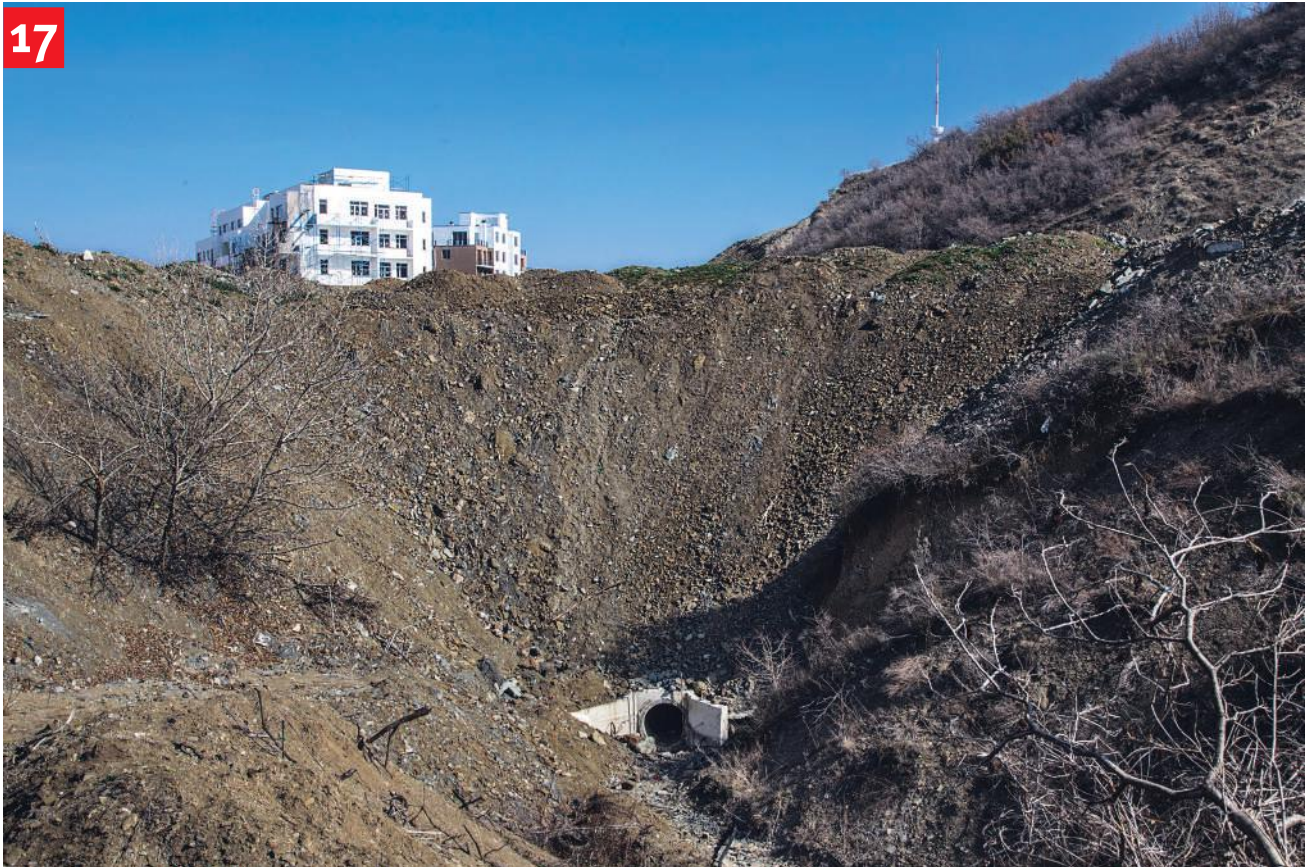
17

ფოტო 17, 18: კლდოვანი საძირკვლების გათხრის დროს წარმოქმნილი ქვალორღიანი მასალის ჭებირით ვარაზისხევის ძირის გადაკეტვა. ჭებირის ქვეშ არსებული გვირაბის შესასვლელი. წინა პლანზე – ჭებირიდან სულ ასიოდ მეტრის დაშორებით მდებარე მრავალსართულიანი სახლი. ვარაზისხევის ზედა ნაწილის ხეობის ძირი. მარჯვნივ – ჯუს ტბა.

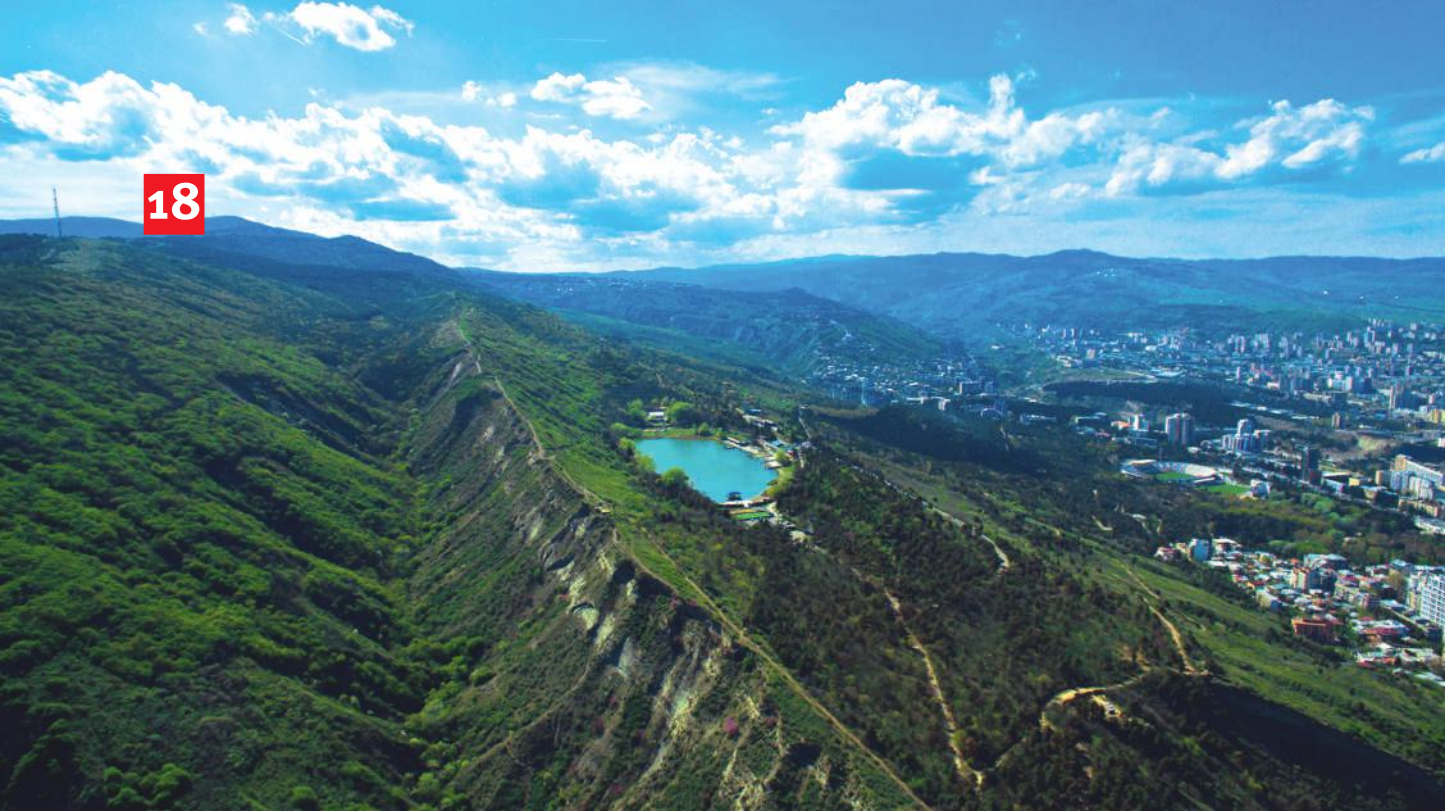
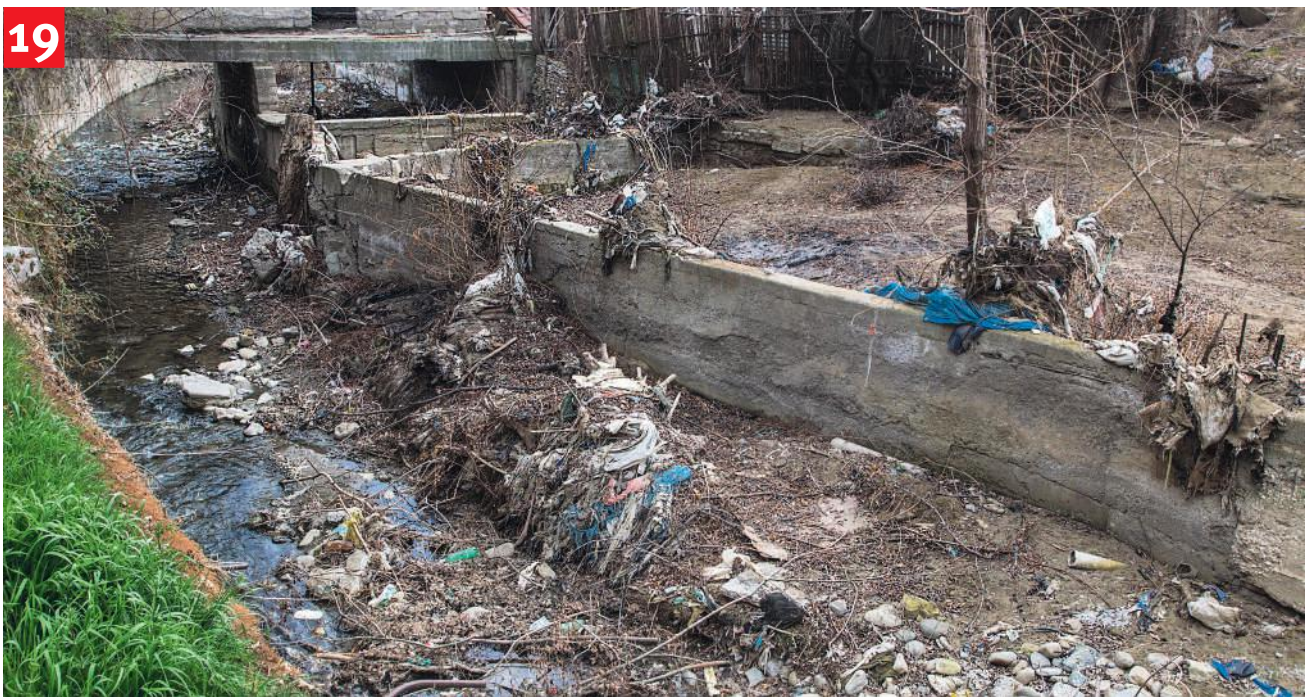
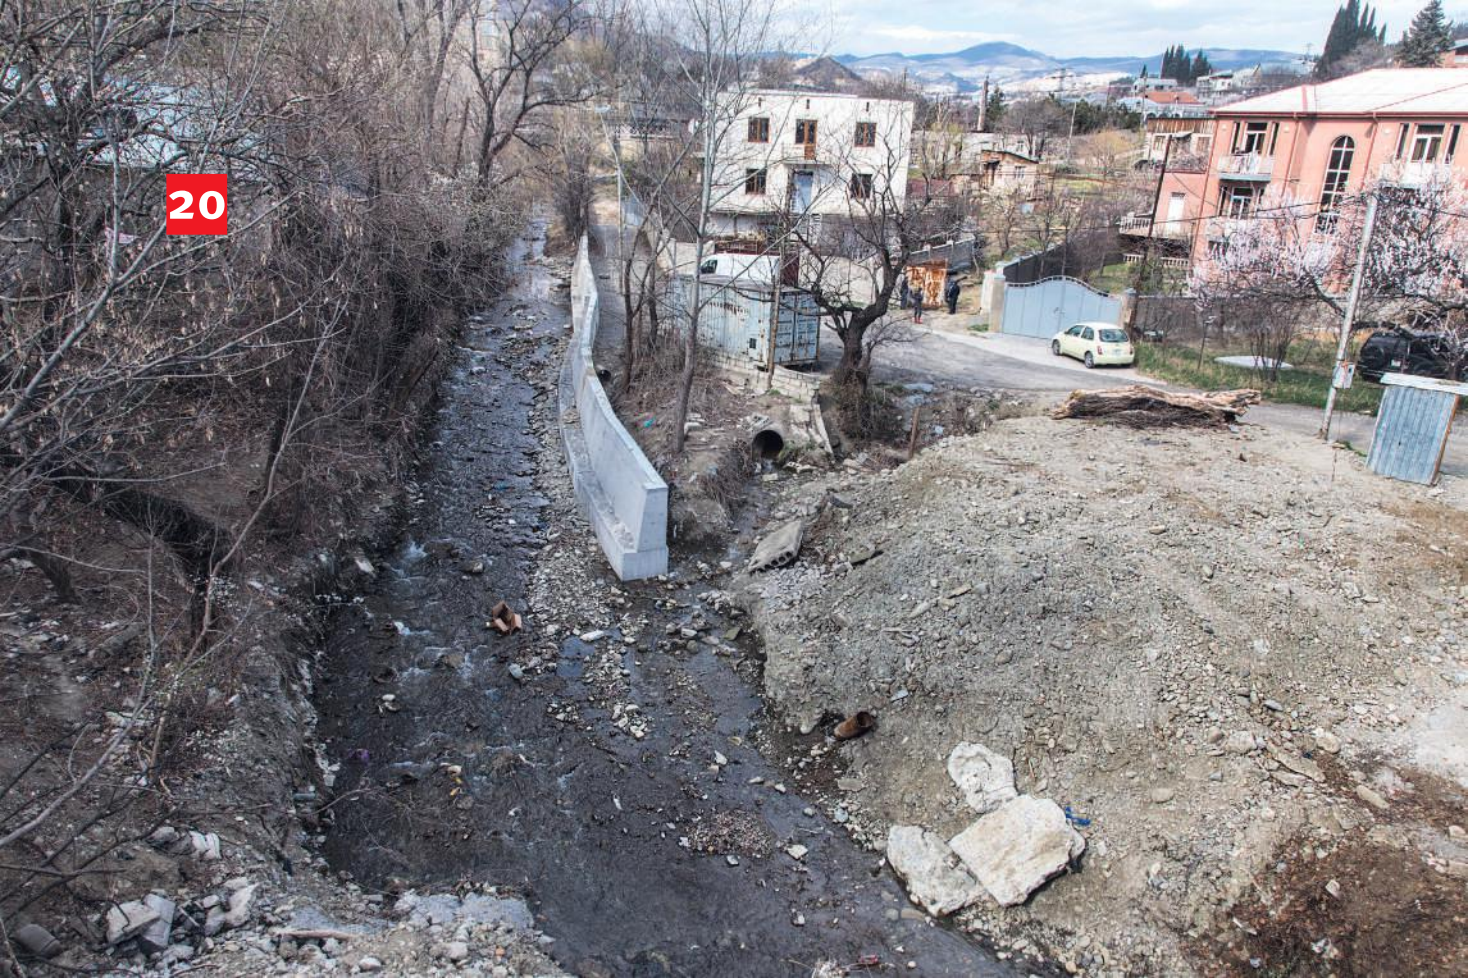
ფოტო 19, 20, 21: მდინარე დიღმისწყლის კალაპოტი თბილისის საზღვრებში. ძლიერი წყალმოვარდნებისაგან ახლად აშენებული კერძო სახლების დაცვის მიზნით კალაპოტი შევიწროებულია ბეტონის კედლებითა და ნაყარი მიწის მოშენვით. შევიწროებული კალაპოტი საშუალო სიძლიერის წყალდიდობებისა და წყალმოვარდნების გავლის შემდეგ თითქმის სანახევროდ ივსება სხვადასხვა სახის ნარჩენებით.

During the last six-seven decades, the bottom of the Digmistskali River gorge along the mentioned sections has been developed without observance of basic engineering and geo-ecological requirements. Residential houses and infrastructure were constructed in the riverbed and flood plains, and, as a result, the natural hydrodynamic and morphodynamic regime of the river has deteriorated. The natural channel of the river is artificially narrowed and its water conveyance capacity is decreased. If major flash floods occur in the river, the buildings that are located at the bottom of the riverbed and in the low-lying streamside areas may be damaged or destroyed.

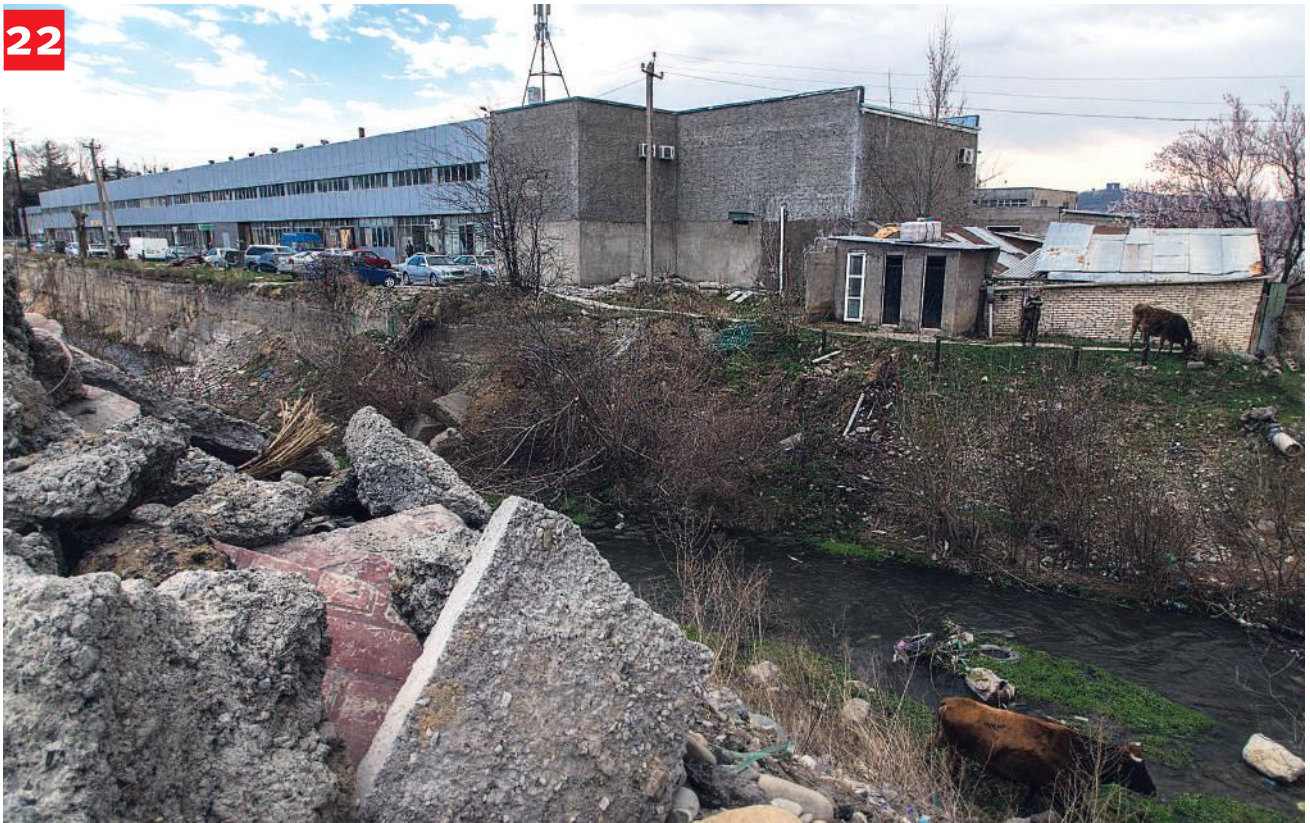
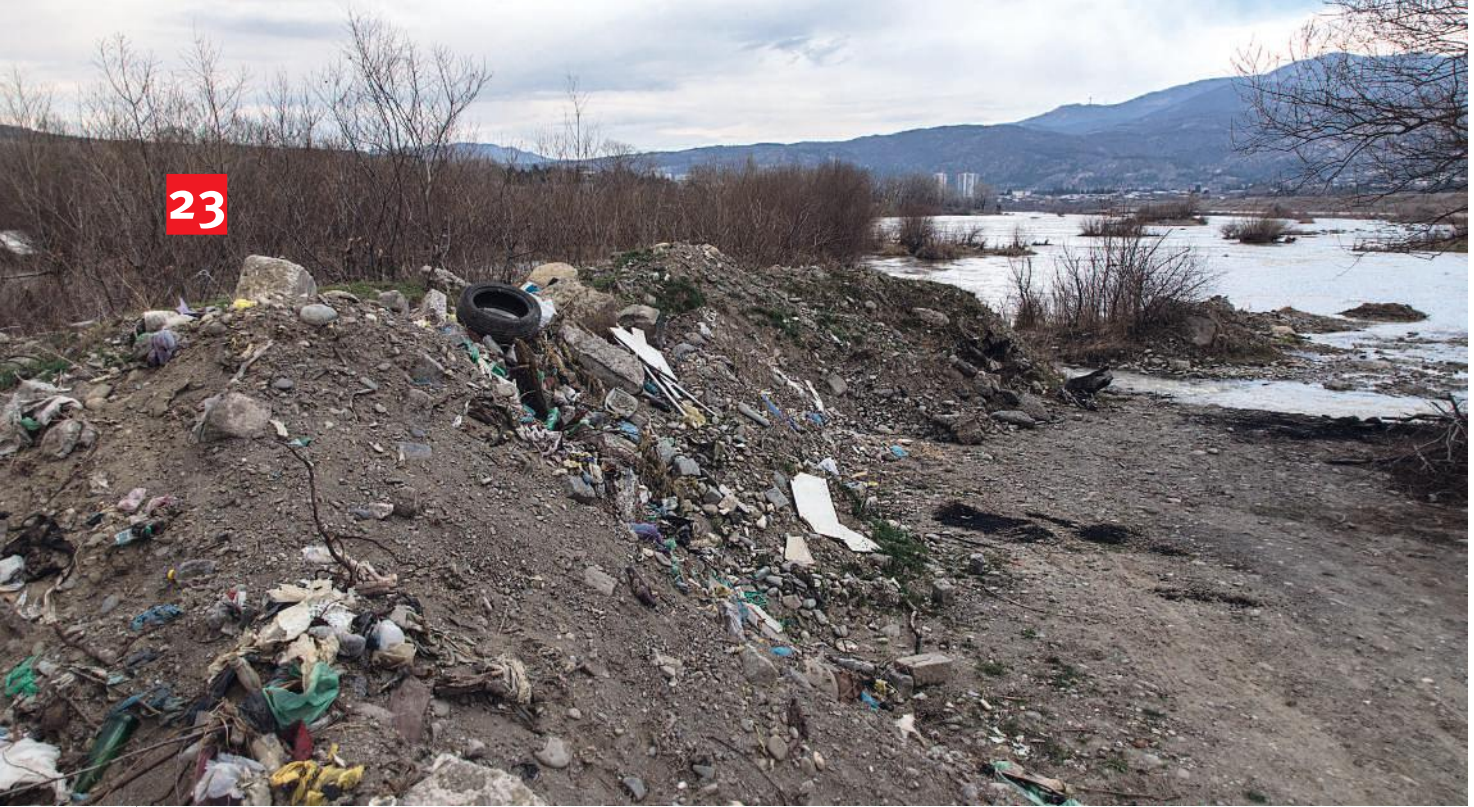
ფოტო 22, 23, 24: მდინარე გლდანისწყლის შესართავისპირა მონაკვეთი დღემდე გამოიყენება საყოფაცხოვრებო და სამრეწველო-სამშენებლო ნარჩენების განთავსების მიზნით, რაც ძლიერ აბინძურებს მდინარეს და ძლიერ მღუდავს მის წყალგამტარუნარიანობას.

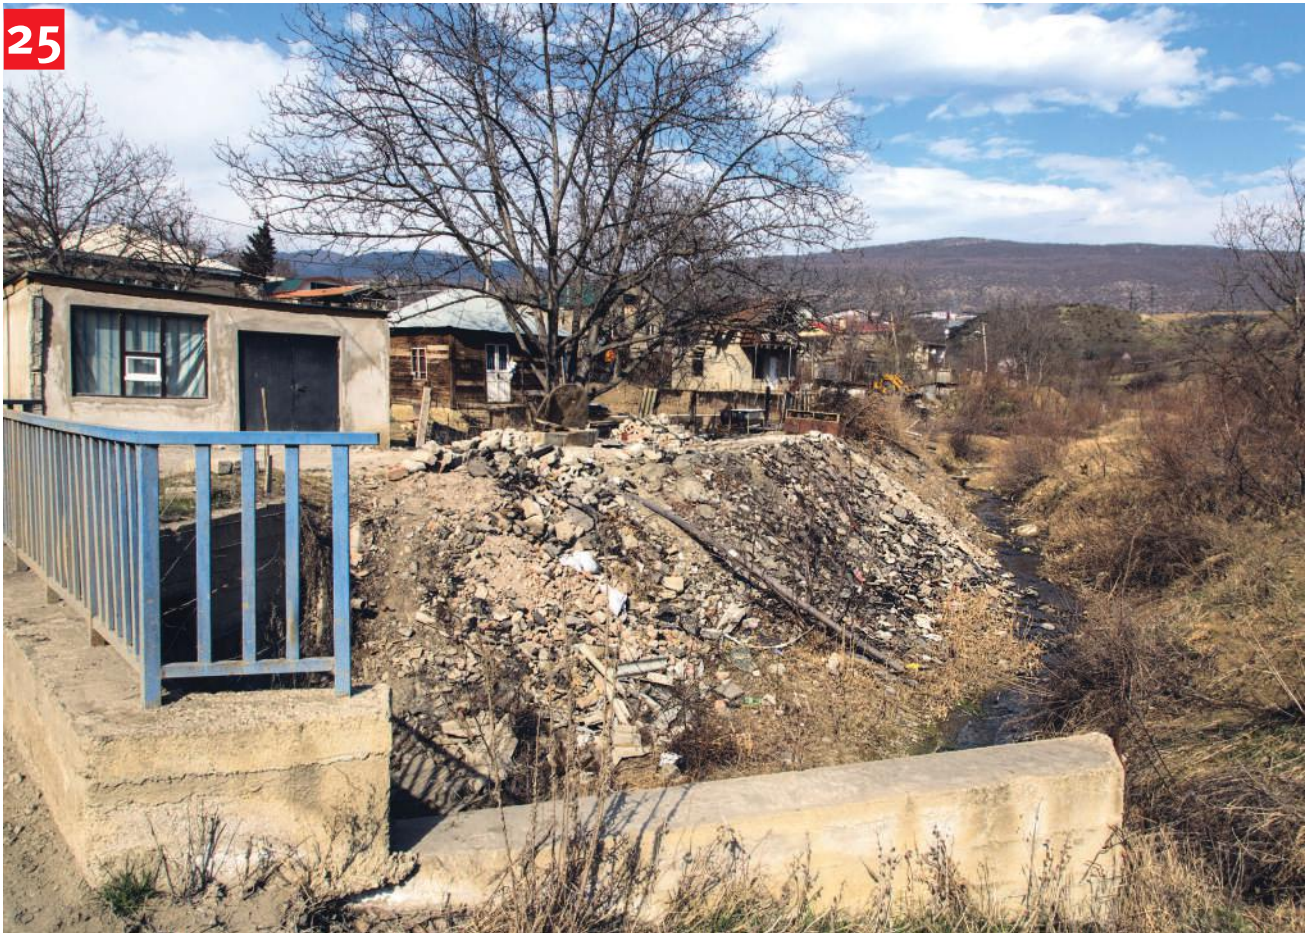
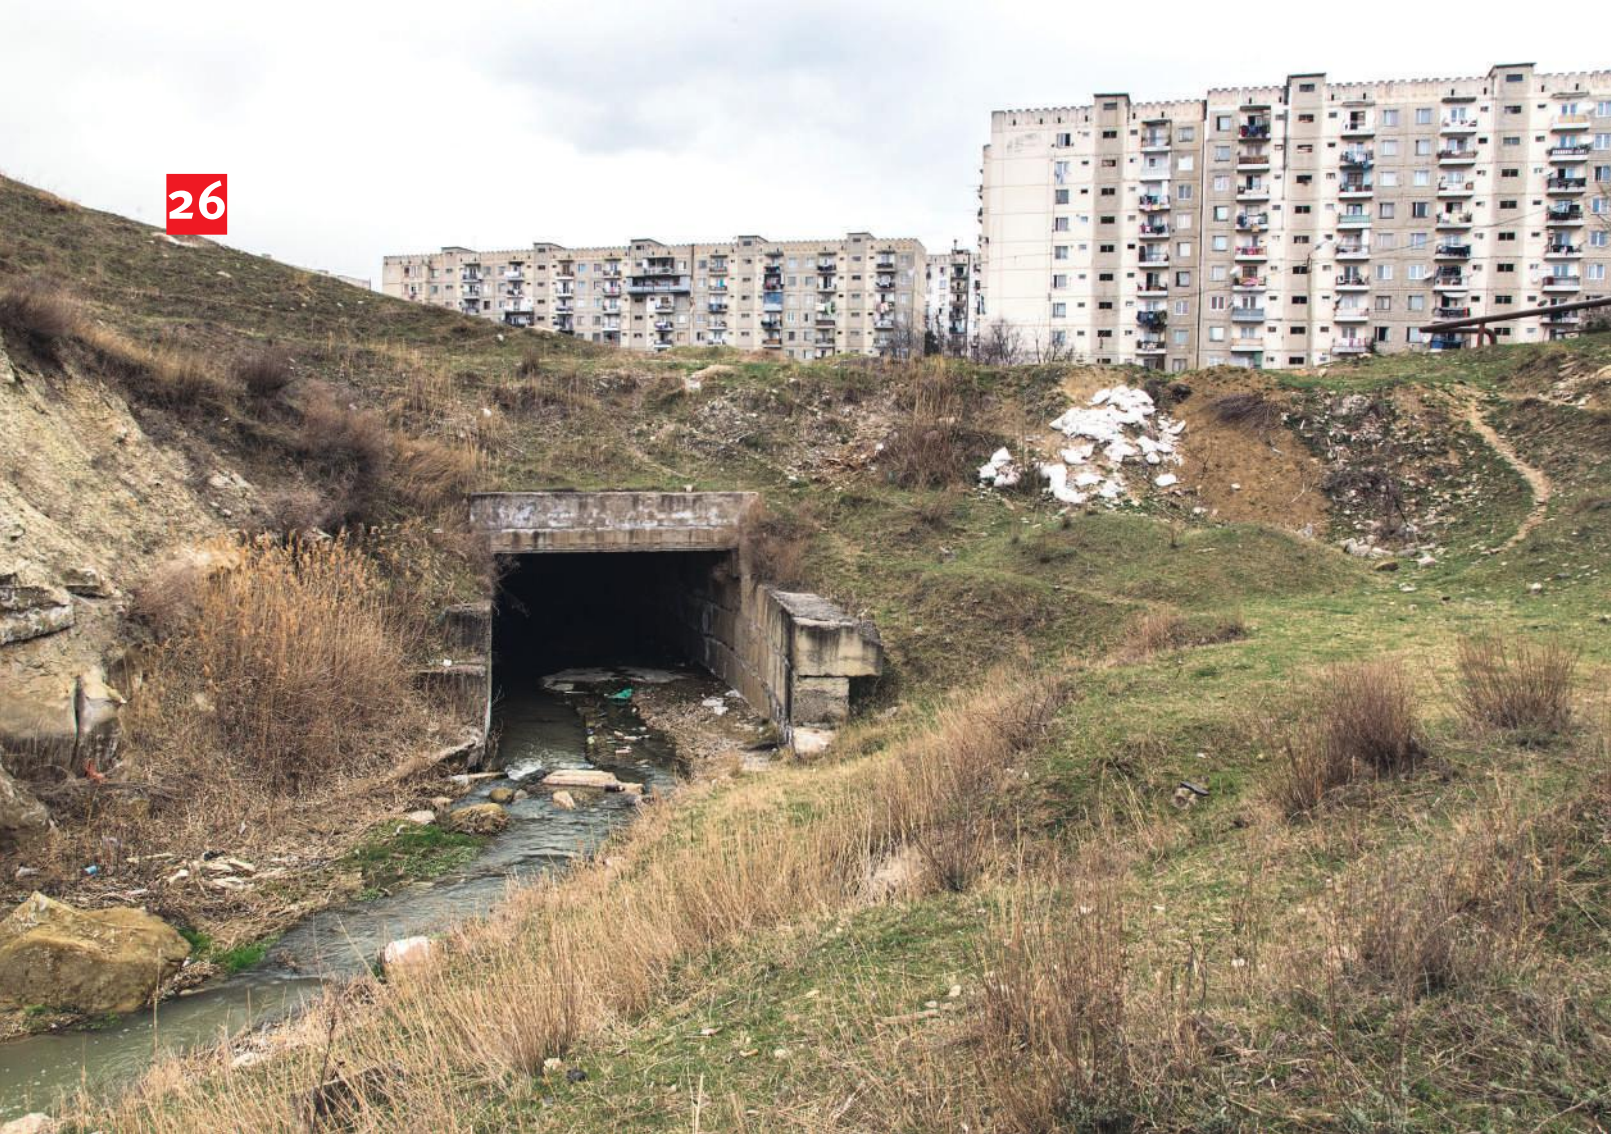
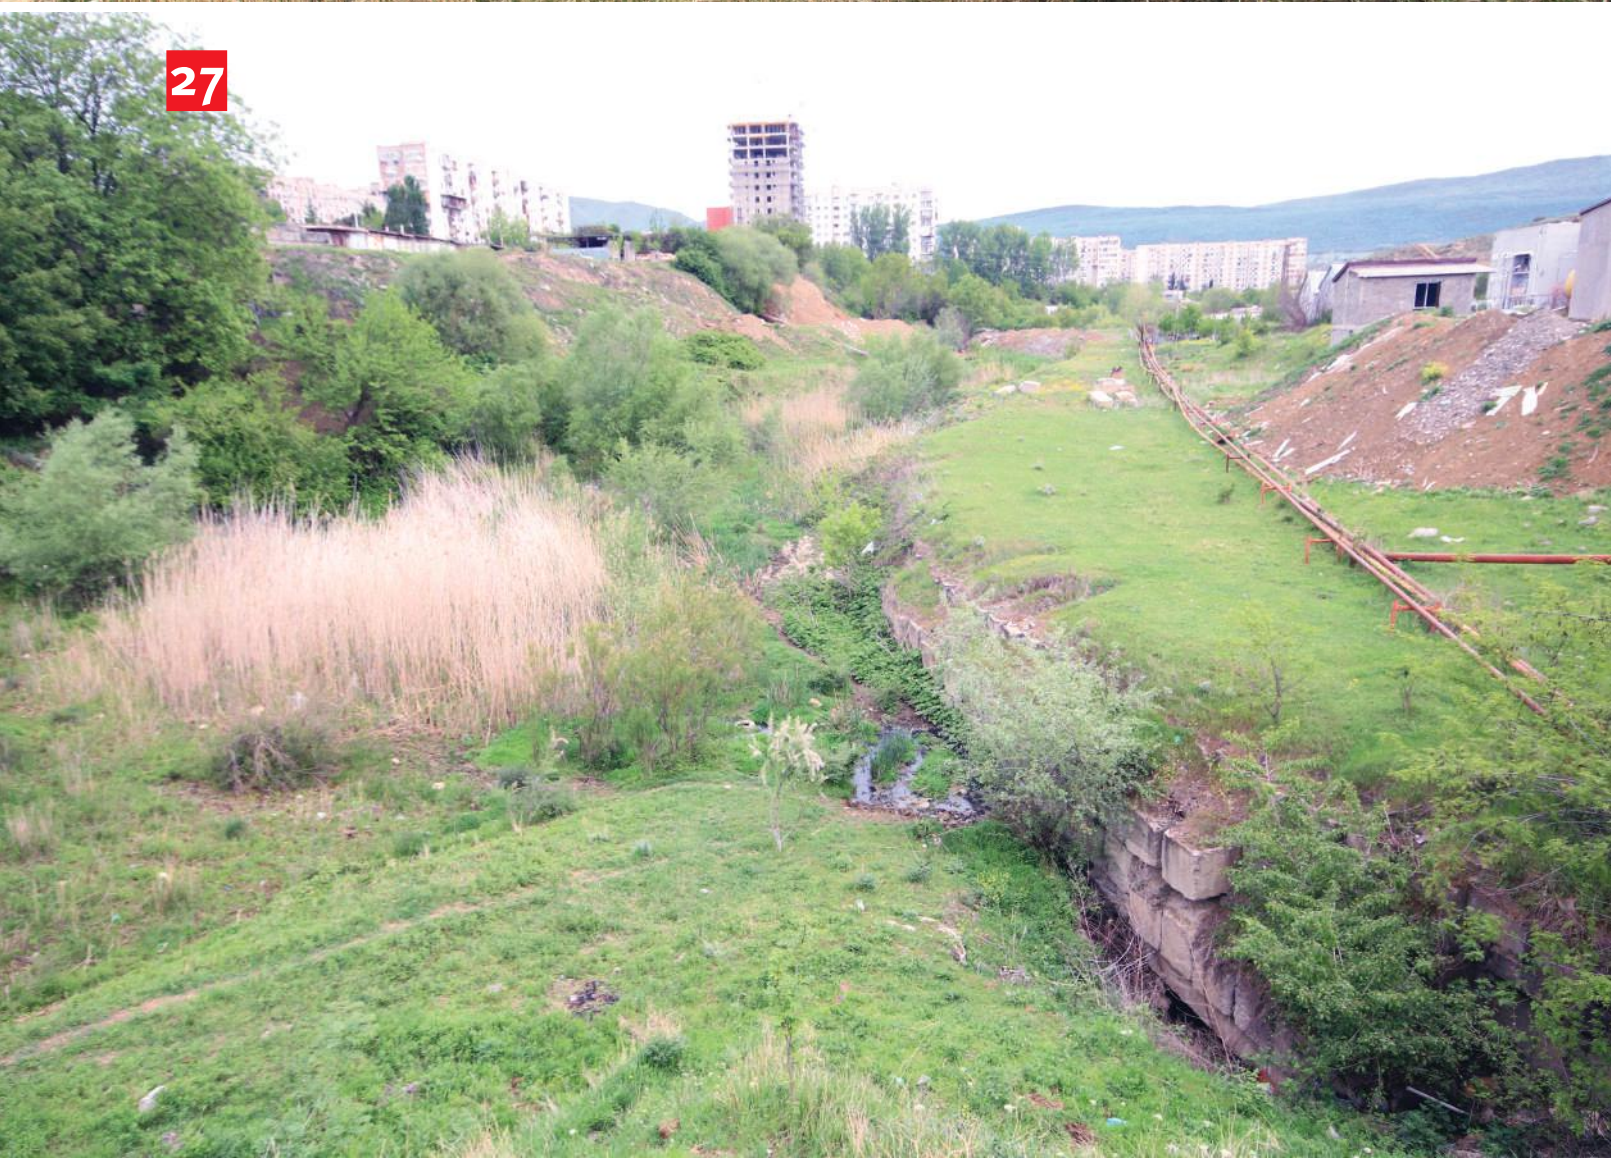
ფოტო 25, 26, 27: გლდანის დასახლებული მასივის ფარგლებში მდ. ხევძმარი ზოგან მიწისქვეშა წყალგამტარ გვირაბებში გაედინება. გვირაბების შესასვლელები უყურადღებოდ არის მიტოვებული და ცალკეულ შემთხვევებში არალეგალურ ნაგავსაყრელად გამოიყენება, რაც ჩამონადენის შეტბორვასა და ალაგ-ალაგ დაჭაობებას იწვევს.

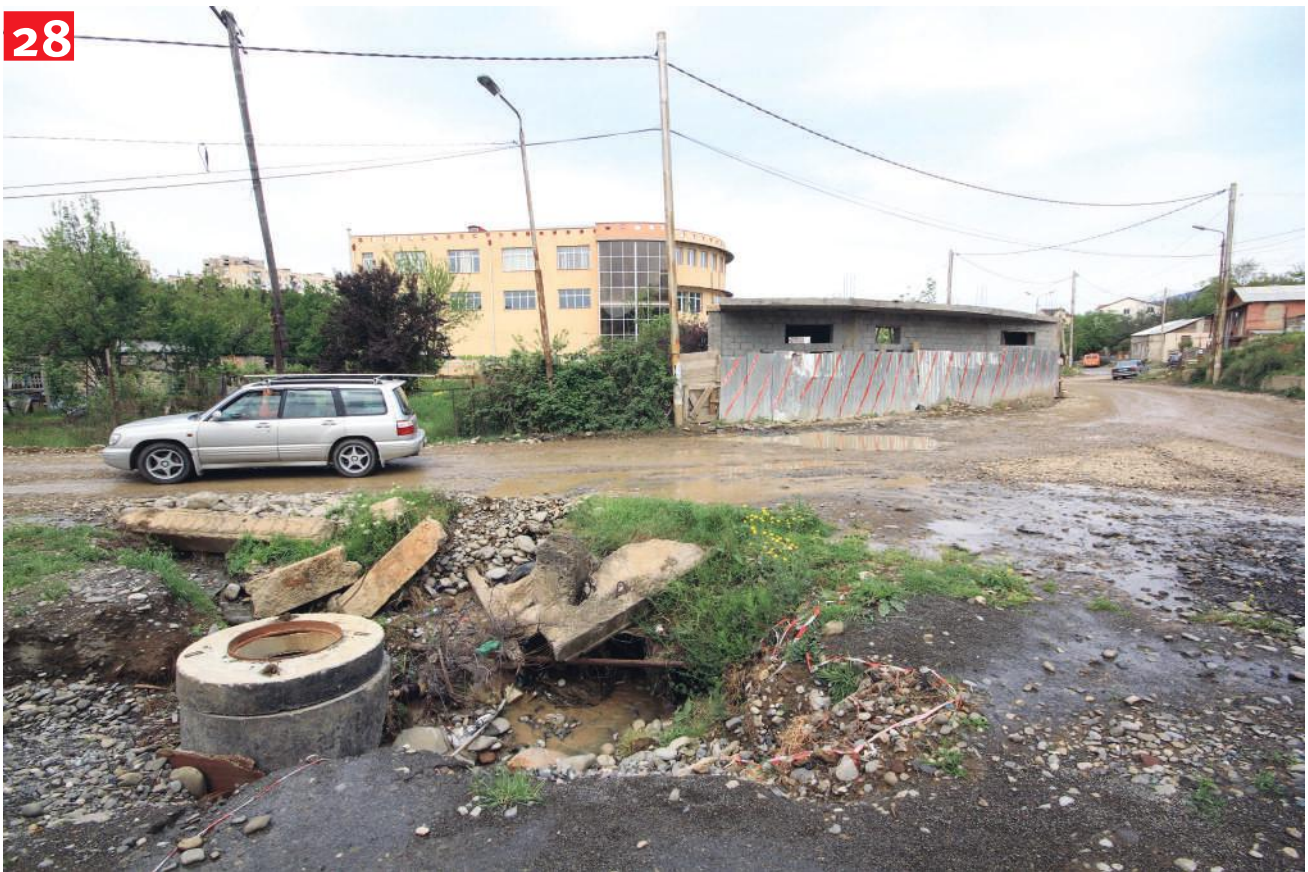
28

ფოტო 28: სააგარაკო დასახლების ცენტრალურ ნაწილში წყალგამტარი გვირაბი დაზიანებულია და ფეკალური წყლებით იტბორება ქუჩის სავალი ნაწილი.

Photo 28: A water culvert in the central part of Saagarako Dasakhleba is damaged. Sewage water flows on the roadway of the street.

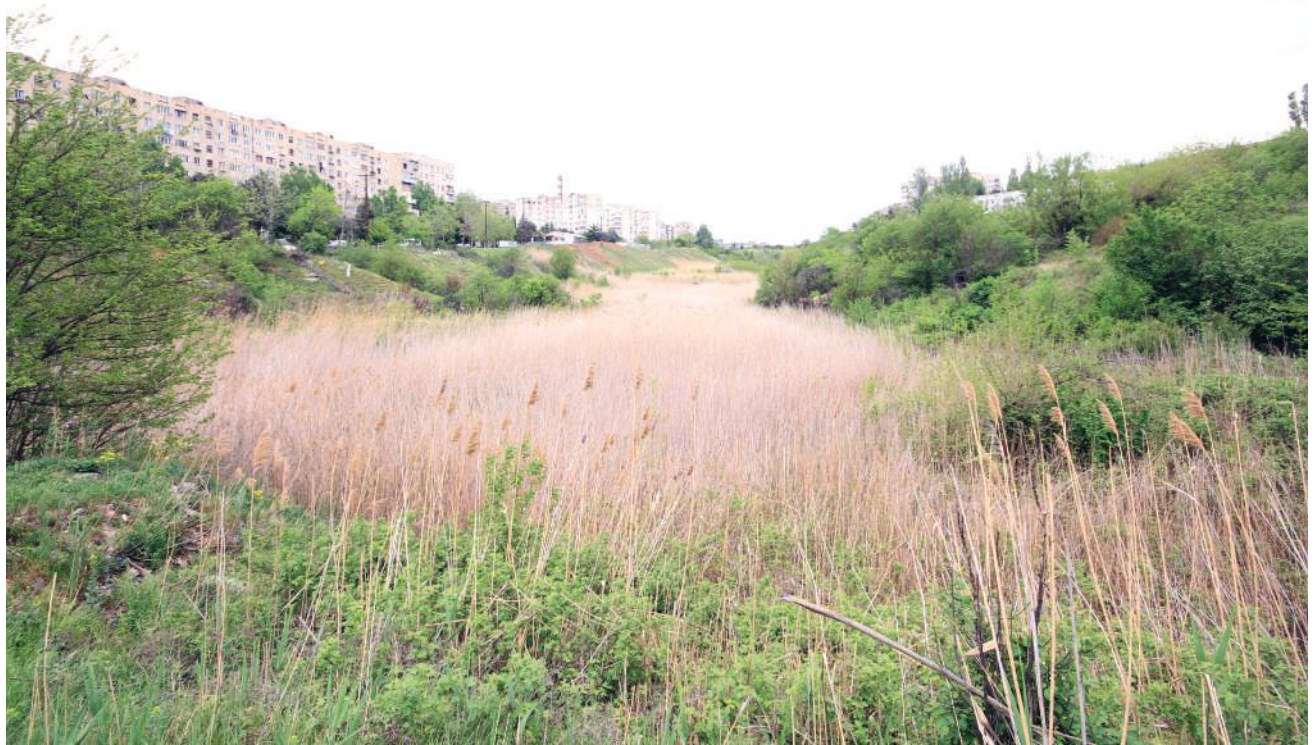
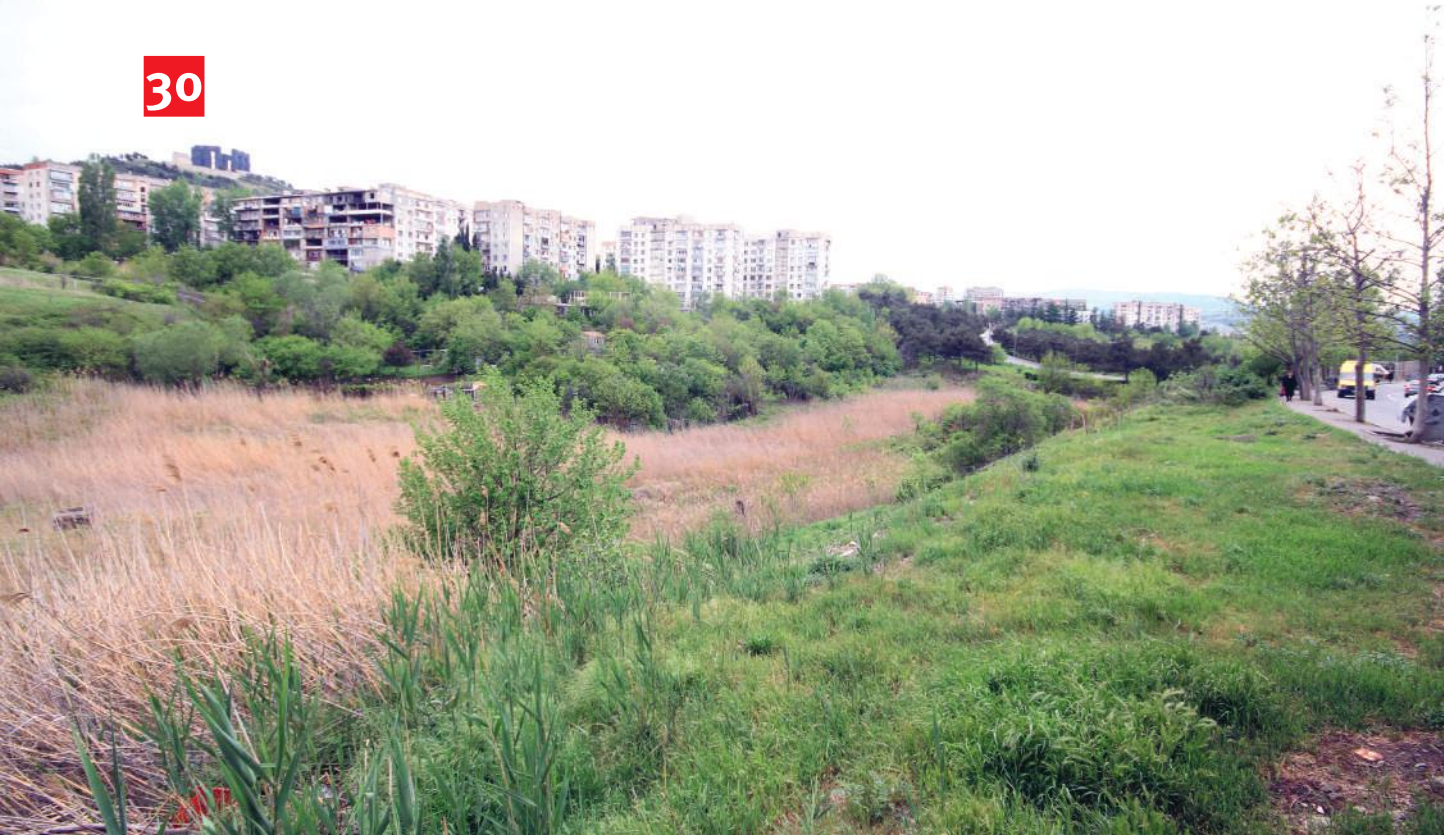
29

ფოტო 29, 30: ზღვისუბნის ხევის დაჭაობებული მონაკვეთები.

Photo 29, 30: Swamped sections of Zgvisubani River gorge.

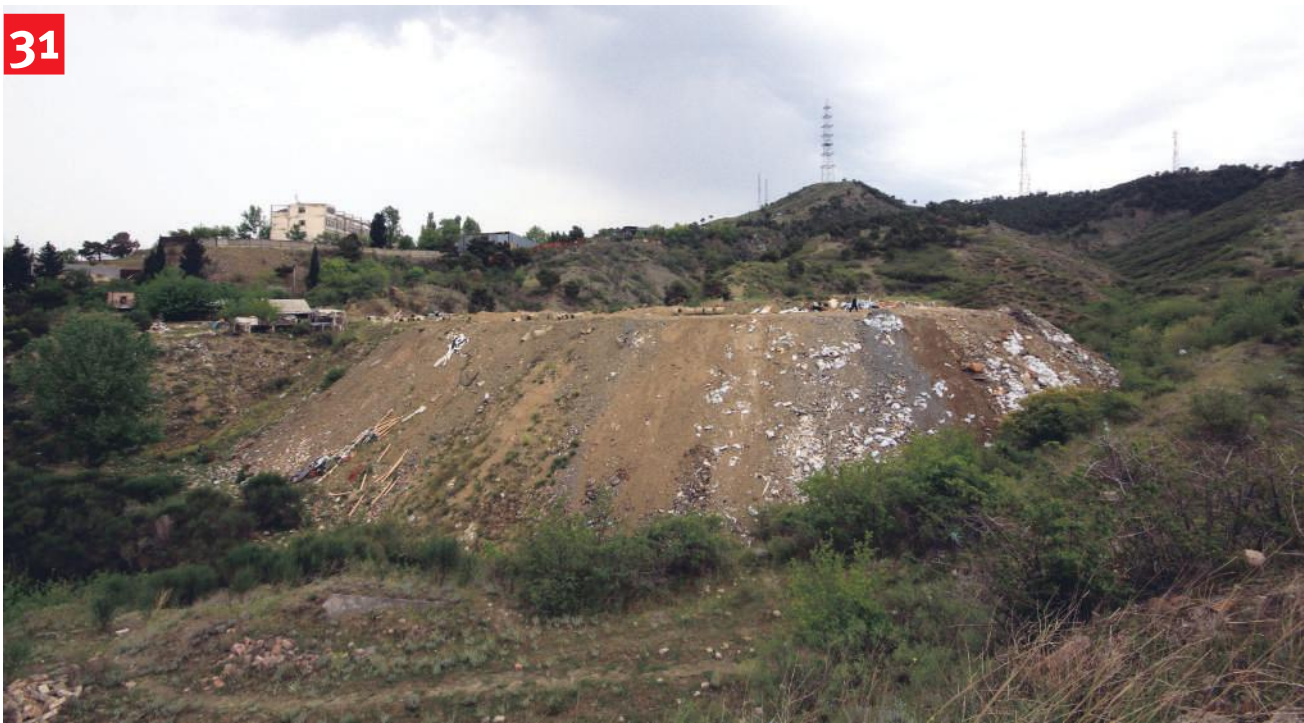
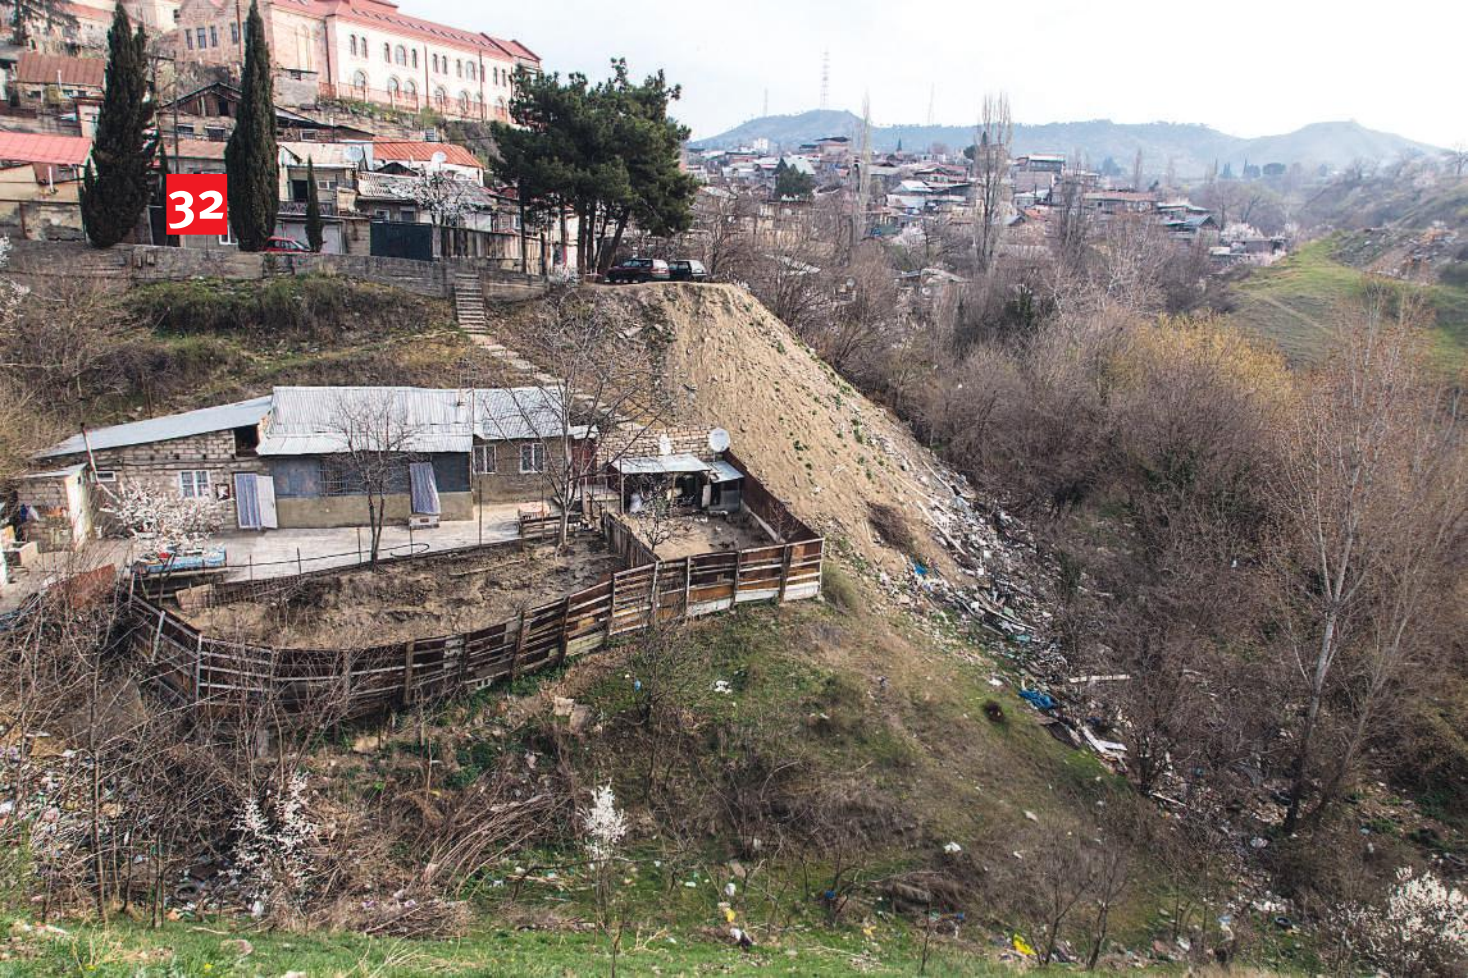
ფოტო 31, 32, 33: ნარჩენების მოზენვის შედეგად მდინარე კუკიისხევის კალაპოტის გადაკეტილი მონაკვეთები, რაც აბინძურებს მდინარის ჩამონადენს და ცალკეულ შემთხვევებში კალაპოტისპირა ტერიტორიების დაჭაობებას უწყობს ხელს.

Photos 31, 32, 33: The riverbed of Kukiiskhevi River blocked by waste heaps causing the pollution of the river water and facilitates swamping of some streamside areas.

The middle and upper reaches of the river have been used for the disposal of household and other waste. Some sections of the riverbed are blocked with waste heaps leading to the impoundment of water and swamping. The open part of the riverbed ends at the railroad (G. Gedevanishvili Street). At this point the river enters the underground tunnel flowing under Chaisubani, P. Bukhaidze and St. Nicholas Streets and Didkhevi descent, and joins the Mtkvari River.

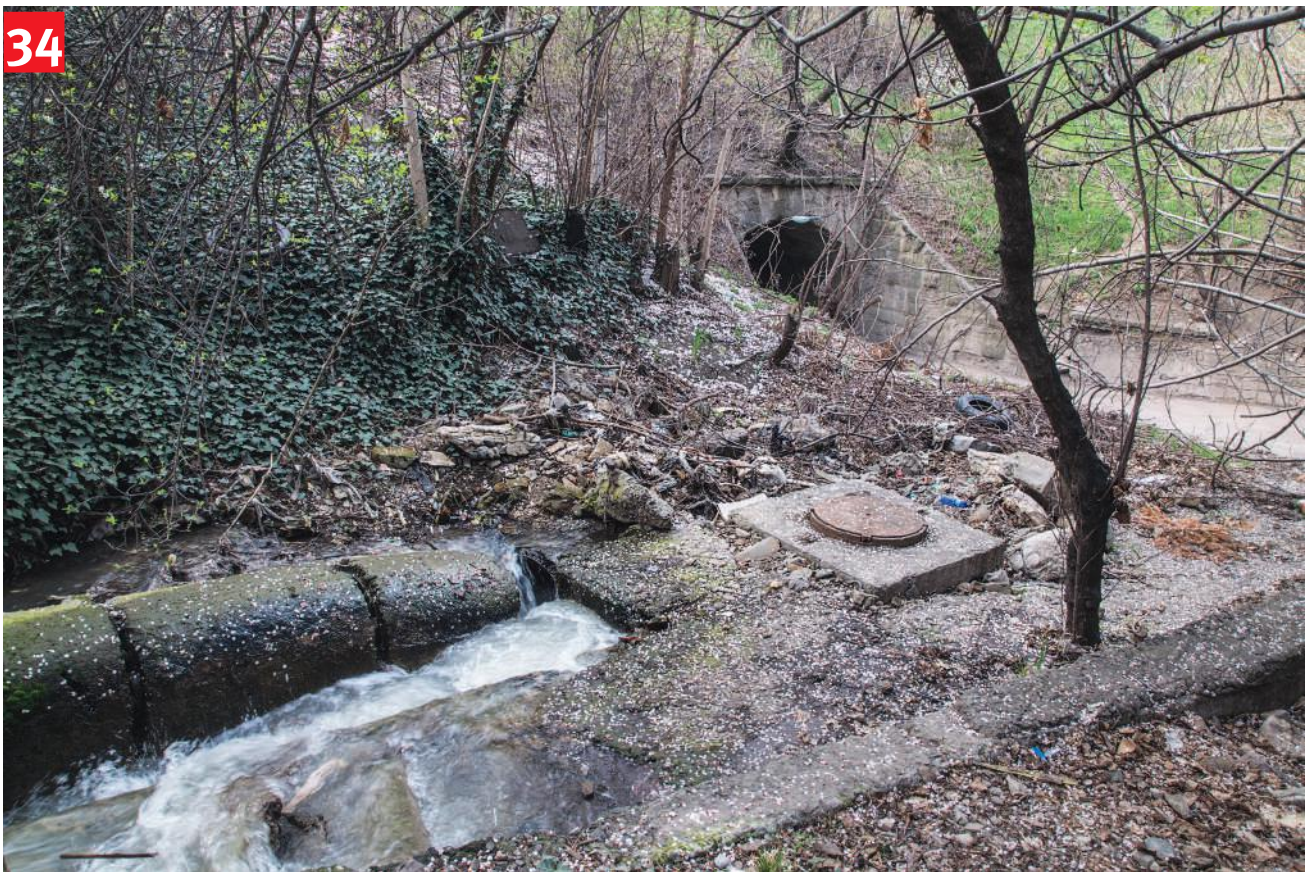
ფოტო 34, 35: ქალაქის განაშენიანებულ ნაწილში მდინარე ჩუღურეთისხევის წყალგამტარი გვირაბი მწყობრიდან არის გამოსული და ფეკალური წყლებით იტბორება ფშავის ქუჩის სავალი ნაწილი, რაც ძლიერ დისკომფორტს უქმნის ამ ქუჩის მცხოვრებთ.

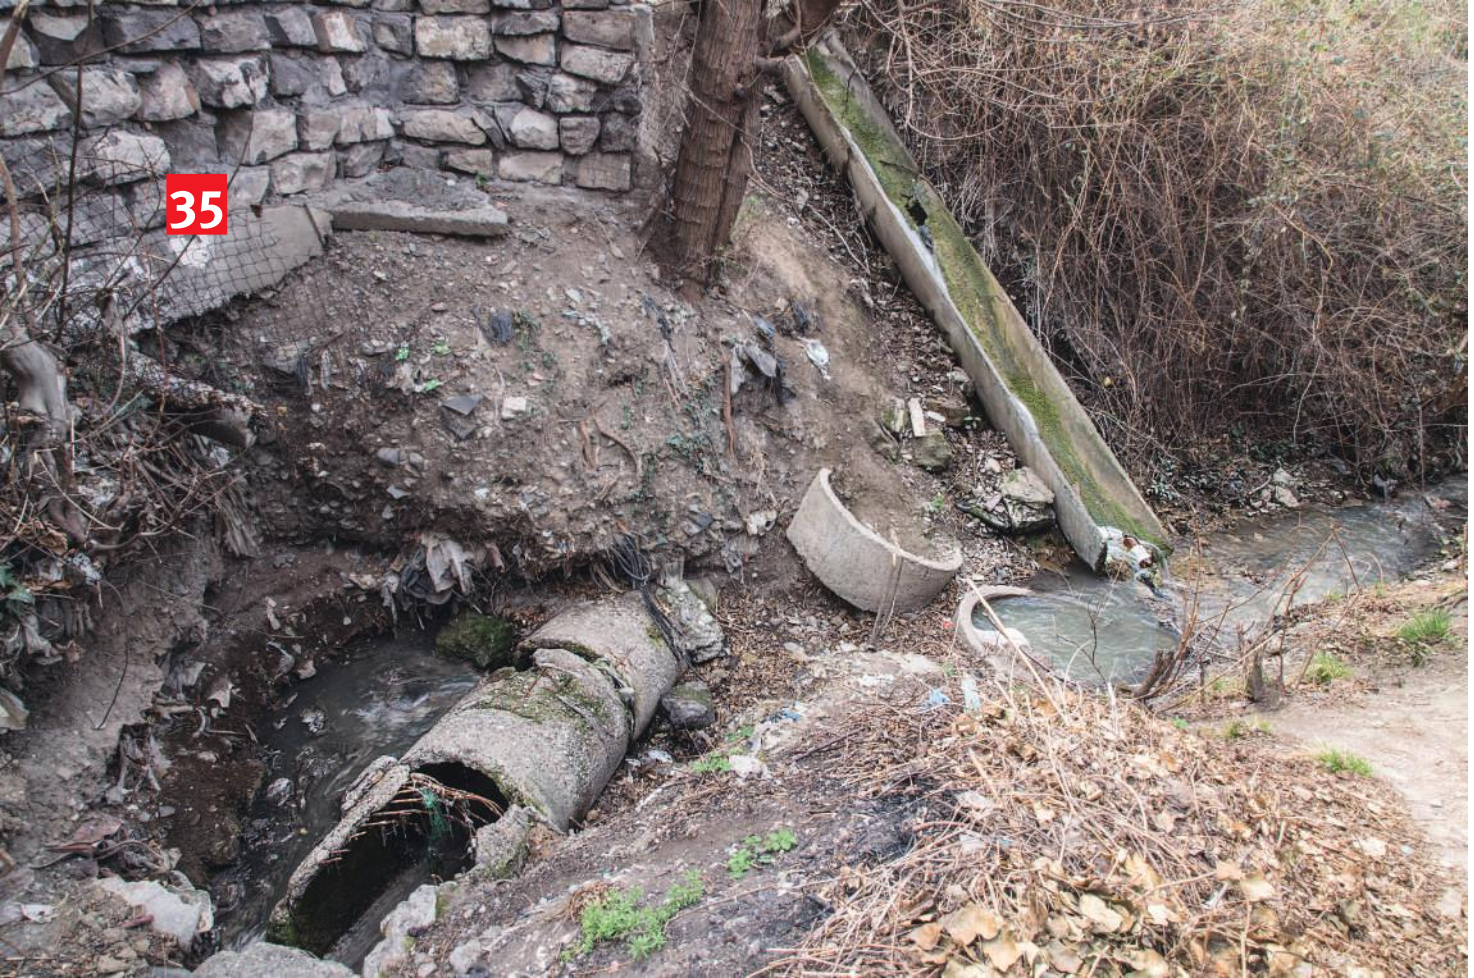
Photos 34, 35: The damaged underground water tunnel of Chuguretiskhevi River within the developed part of the city. Sewage water flows on the roadway of Pshavi Street causing a nuisance and a health threat to local residents.
