HAZARDS OF DISASTROUS FLOODING IN THE CITY OF TBILISI

**HAZARDS OF DISASTROUS FLOODING
IN THE CITY OF TBILISI**

| თბილისის ქვაბულში მდინარე მტკვრის შენაკადებზე საშიში წყალმოვარდნების წარმოქმნის პირობები Conditions for the development of hazardous flash floods in the tributaries of the Mtkvari River within the limits of the Tbilisi depression | 13 |
| თბილისში მდინარე მტკვრის შენაკადების გეოეკოლოგიური პირობების ზოგადი ანალიზი A General Analysis of the Geo-ecological Conditions of the Tributaries of the Mtkvari River Within the City Limits of Tbilisi | 22 |

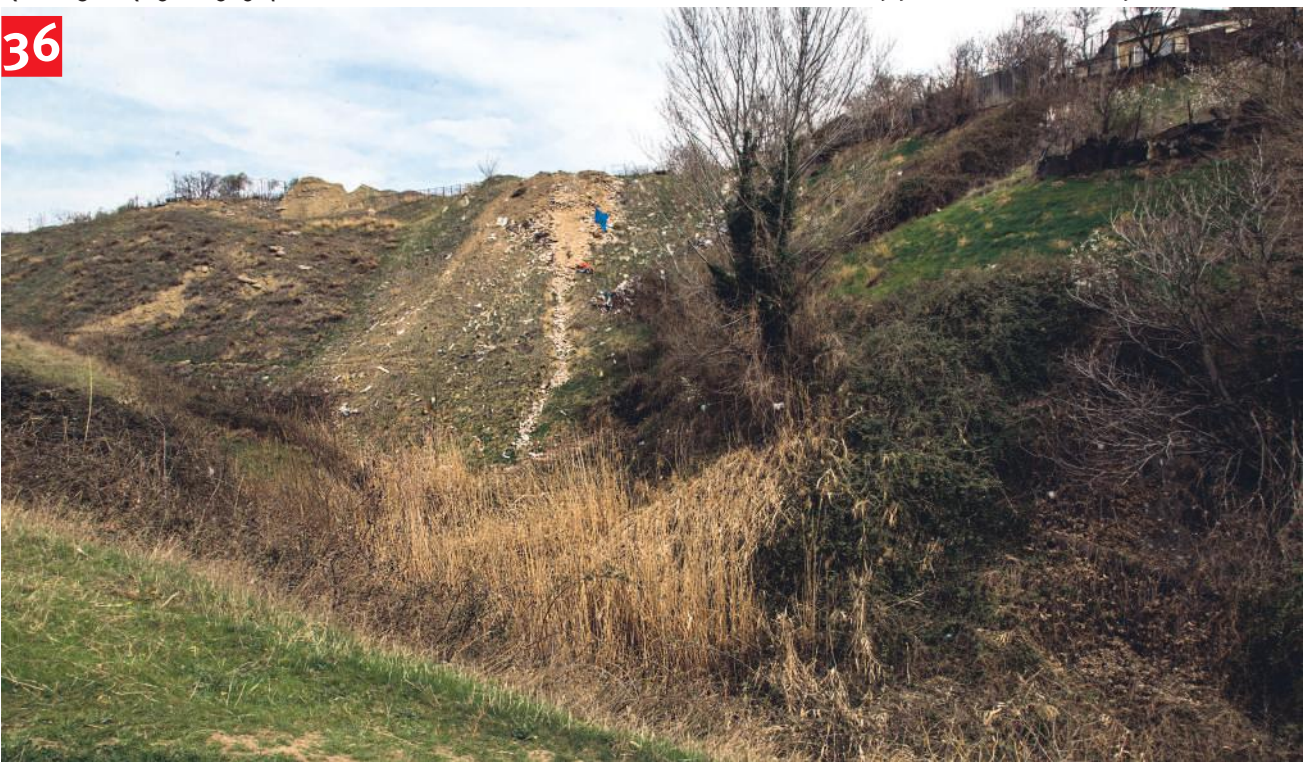
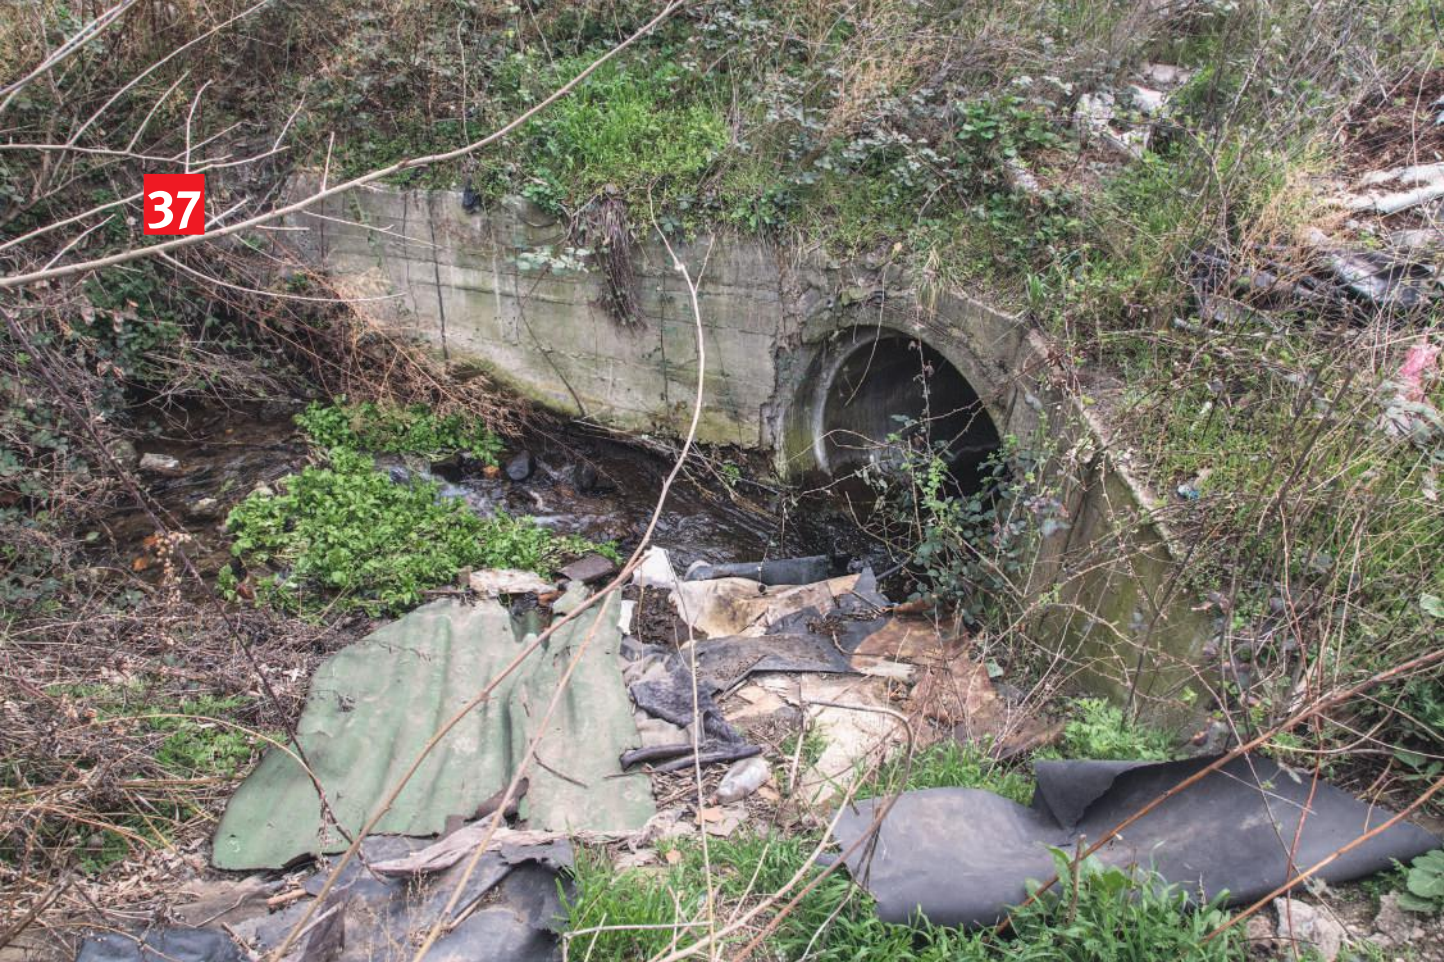
ფოტო 36, 37: მდინარე დოლაბაურისხევის ზედა ნაწილი ნაგავსაყრელად გამოიყენებოდა, რაც წყლის შეტბორვასა და ალაგ-ალაგ ხეობის ძირის დაჭაობებას განაპირობებდა. ამასთან ერთად, დოლაბაურისხევის გვირაბში შესასვლელი სანახევროდ ამოქოლილია სხვადასხვა სახის ნარჩენებით, რამაც, შესაძლოა, ძლიერი თავსხმა წვიმების დროს ნიაღვრების შეტბორვა გამოიწვიოს.

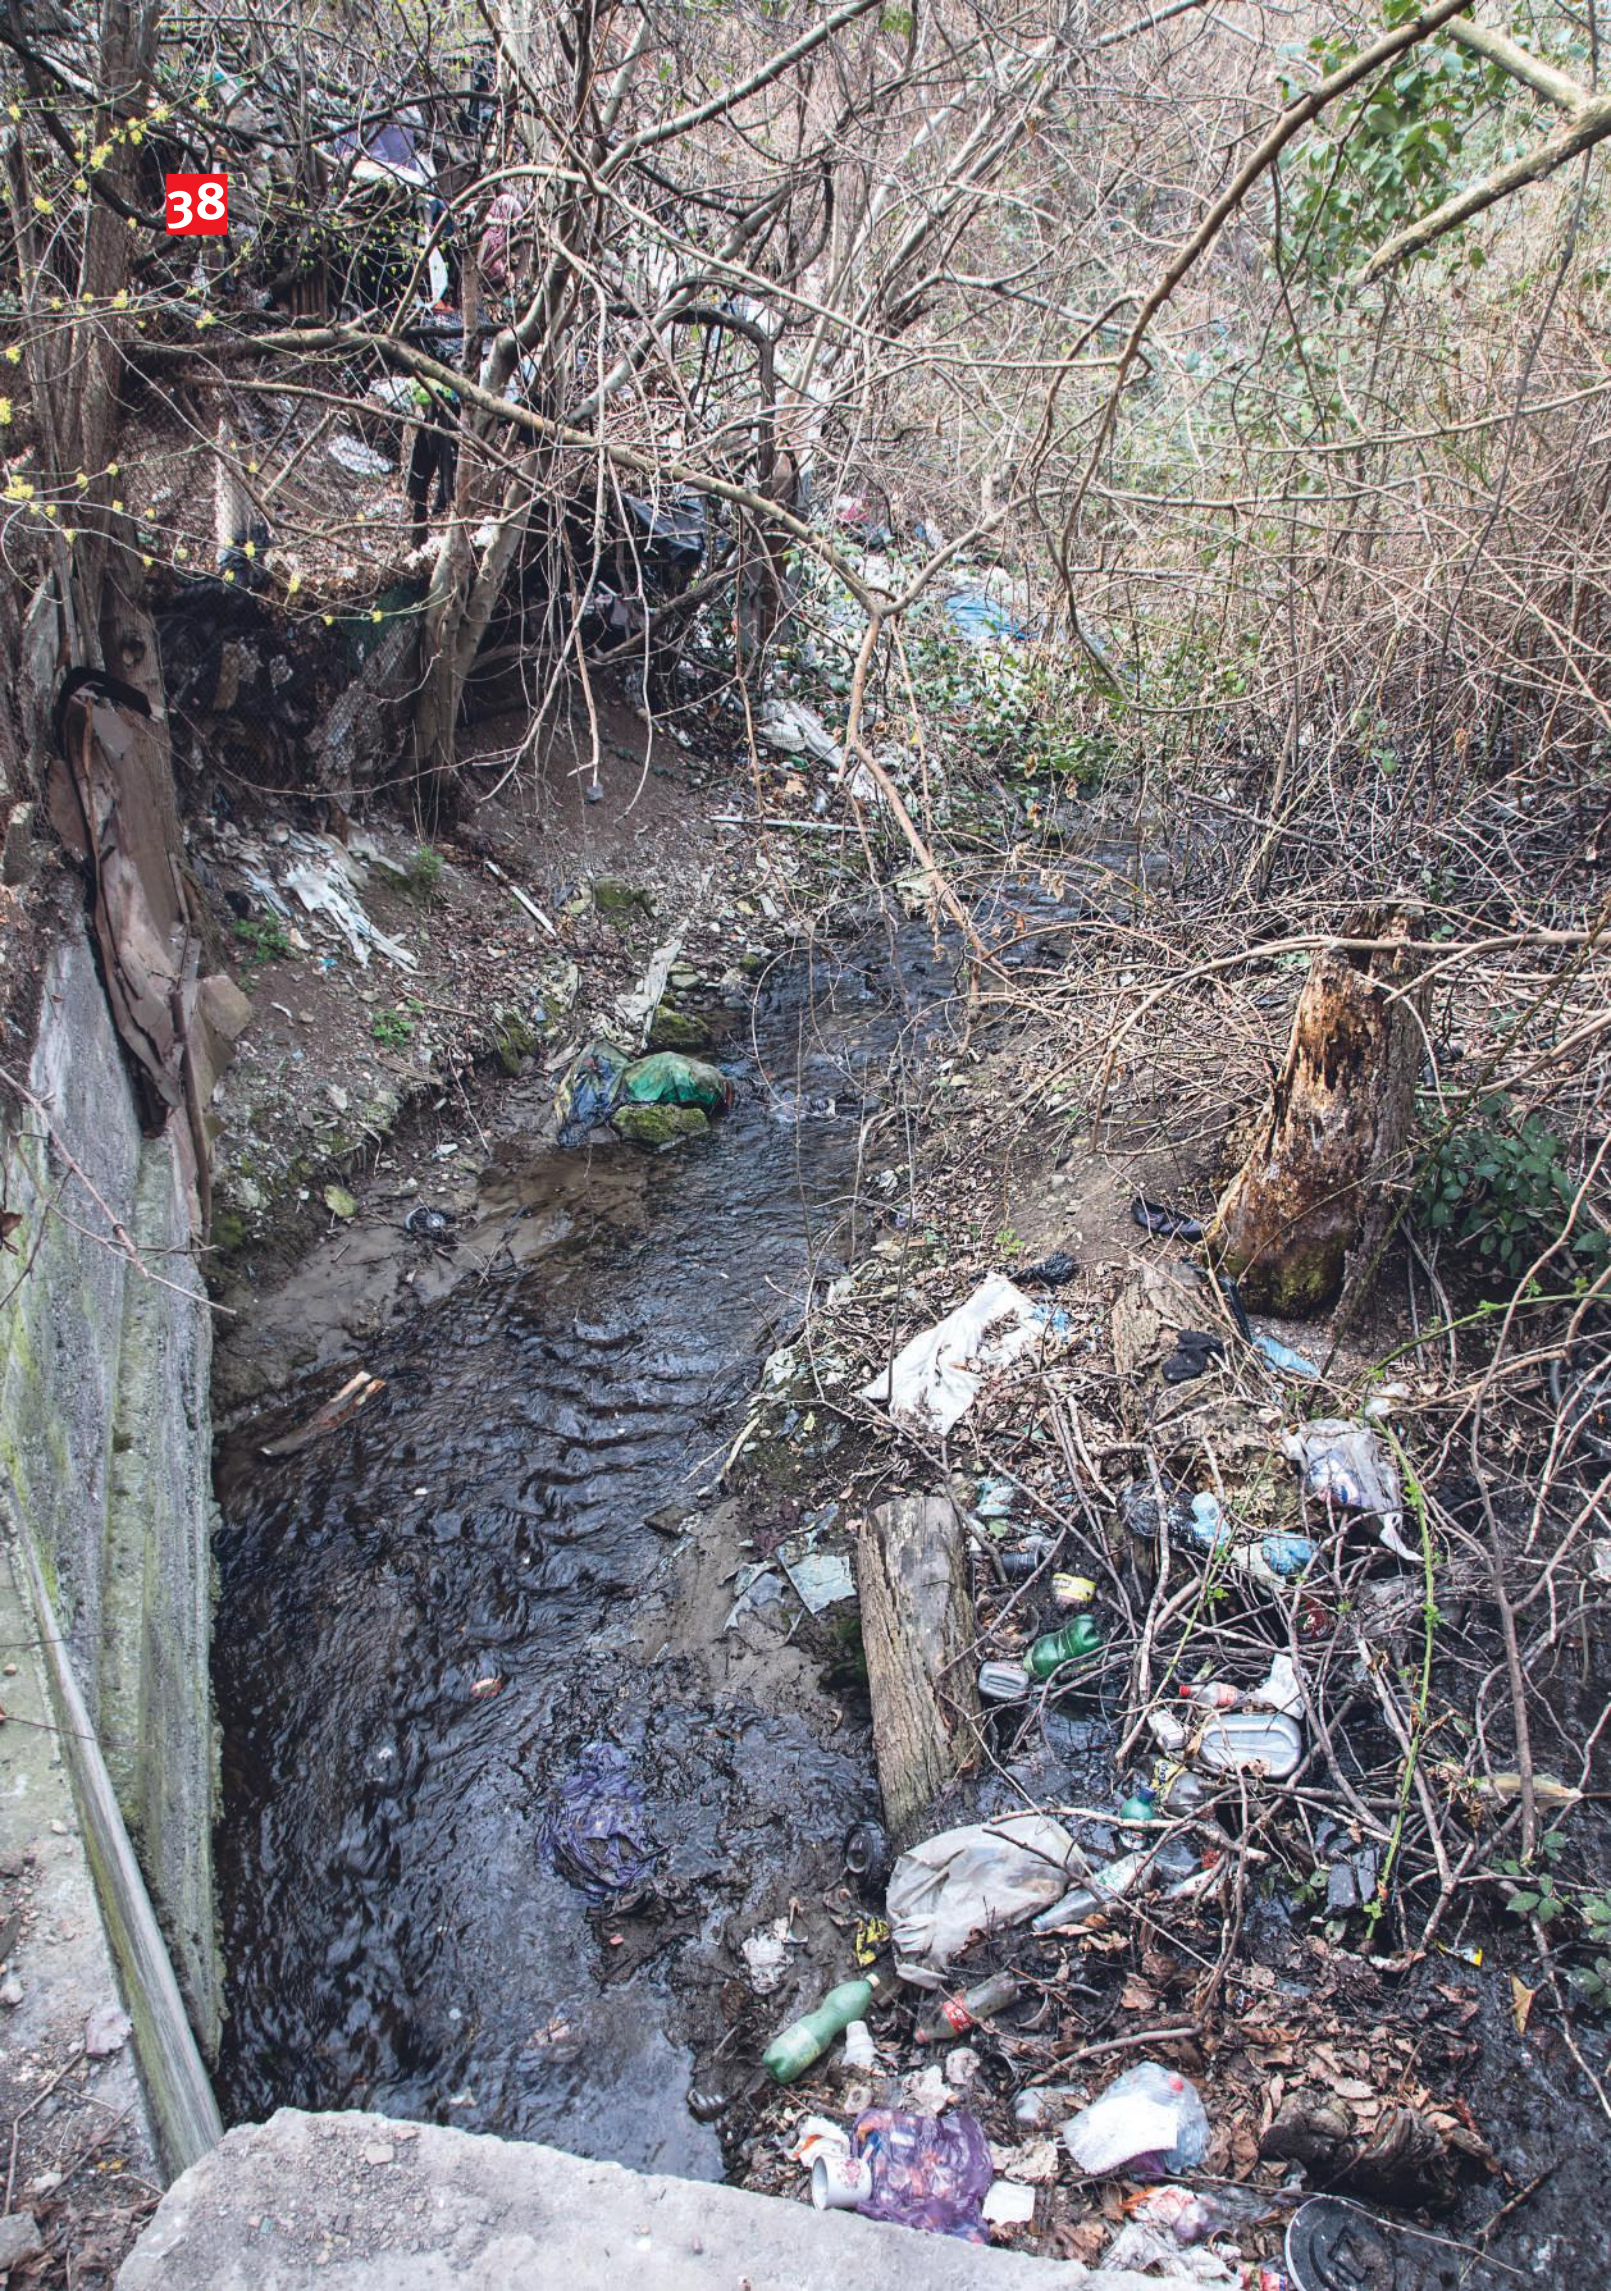
ფოტო 38: მდინარე ნავთლუღისხევის გვირაბის ხვიარა მცენარეებით დაფარული, საყოფაცხოვრებო ნარჩენებით დაბინძურებული და სანახევროდ ამოქოლილი შესასვლელი.

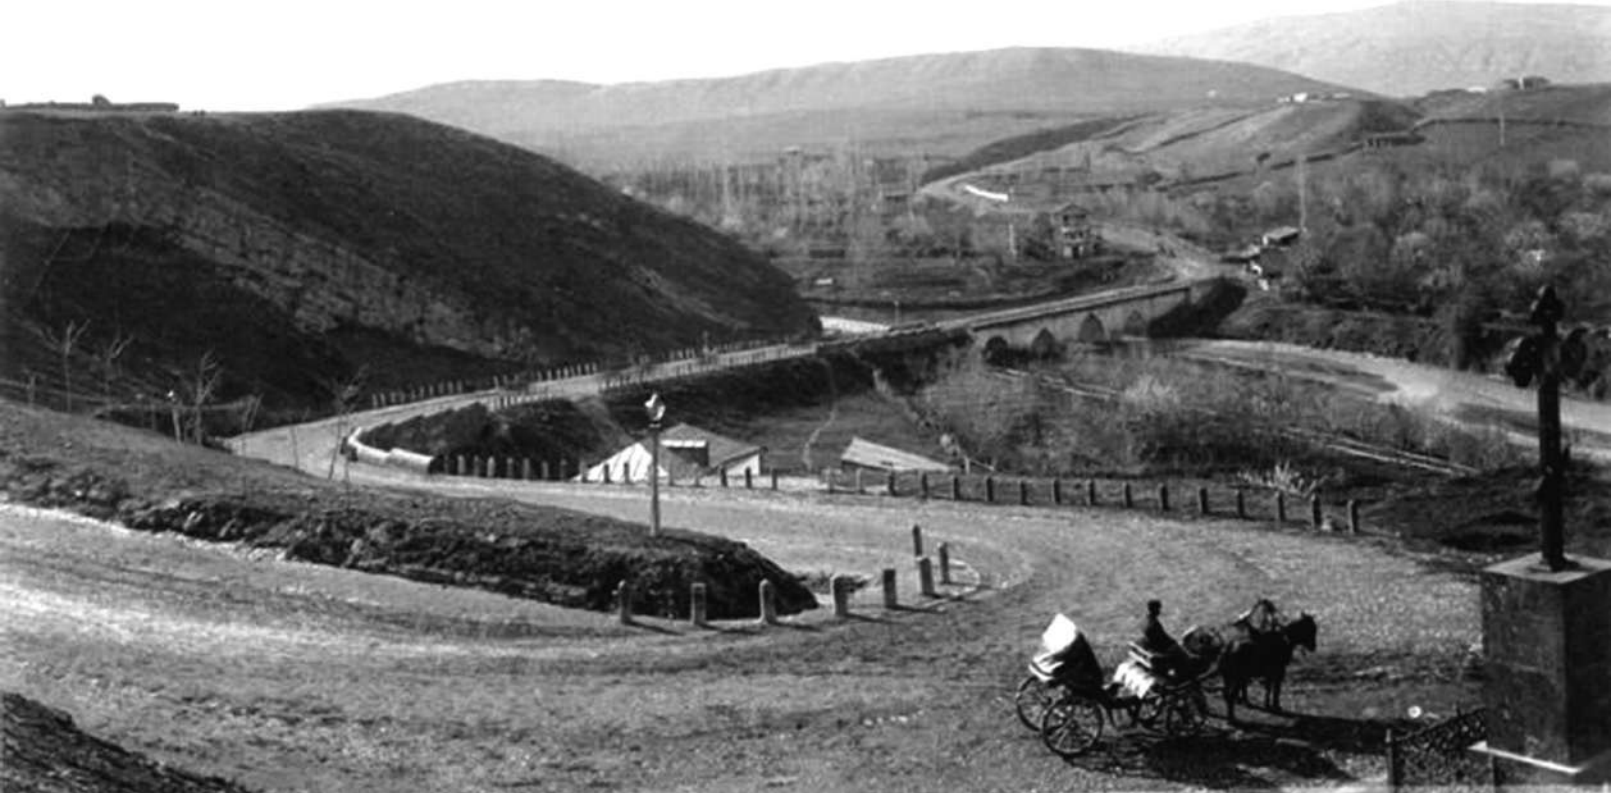
ფოტო 42: მდინარე ვერეს კალაპოტი და ჭალა XX საუკუნის დასაწყისში გმირთა მოედნის ადგილზე. მარცხნივ – ფიქრის გორა, უკან – ნაცხრისსერის სამხრეთი კალთა, რომელზედაც ამჟამად განლაგებულია ხილიანისა და დოლიძის ქუჩები, სპორტის სასახლე და მის ირგვლივ მდებარე საცხოვრებელი და საზოგადოებრივი დანიშნულებების შენობები. პატარა მდინარეზე შეუსაბამოდ დიდი ოთხმალიანი ხიდის აშენება (აშენდა XVII საუკუნის 40-იან წლებში, დაანგრეს XX საუკუნის 50-70-იან წლებში გმირთა მოედნის რეკონსტრუქციის დროს) მასზე გამავალი გზის სტრატეგიული მნიშვნელობით იყო განპირობებული. ეს გზა თბილისს აკავშირებდა საქართველოს ცენტრალური და დასავლეთი ნაწილების მთისა და ბარის კუთხეებთან, ჩრდილო კავკასიასთან და იყო ე.წ. აბრეშუმის გზის ნაწილი. ვერეზე პერიოდულად მოვარდნილ უძლიერეს წყალმოვარდნებს მწყობრიდან გამოჰყავდა მდინარეზე მანამდე გადებული პატარა ხიდი (ბოვირი). შედეგად, გარკვეული დროით ფერხდებოდა მდინარეზე გადასვლა (განსაკუთრებით – ქარავნების და ხარკამეჩიანი ურმებისათვის), შესაბამისად, მიღებულ იქნა გადაწყვეტილება ოთხმალიანი ხიდის მშენებლობისა.

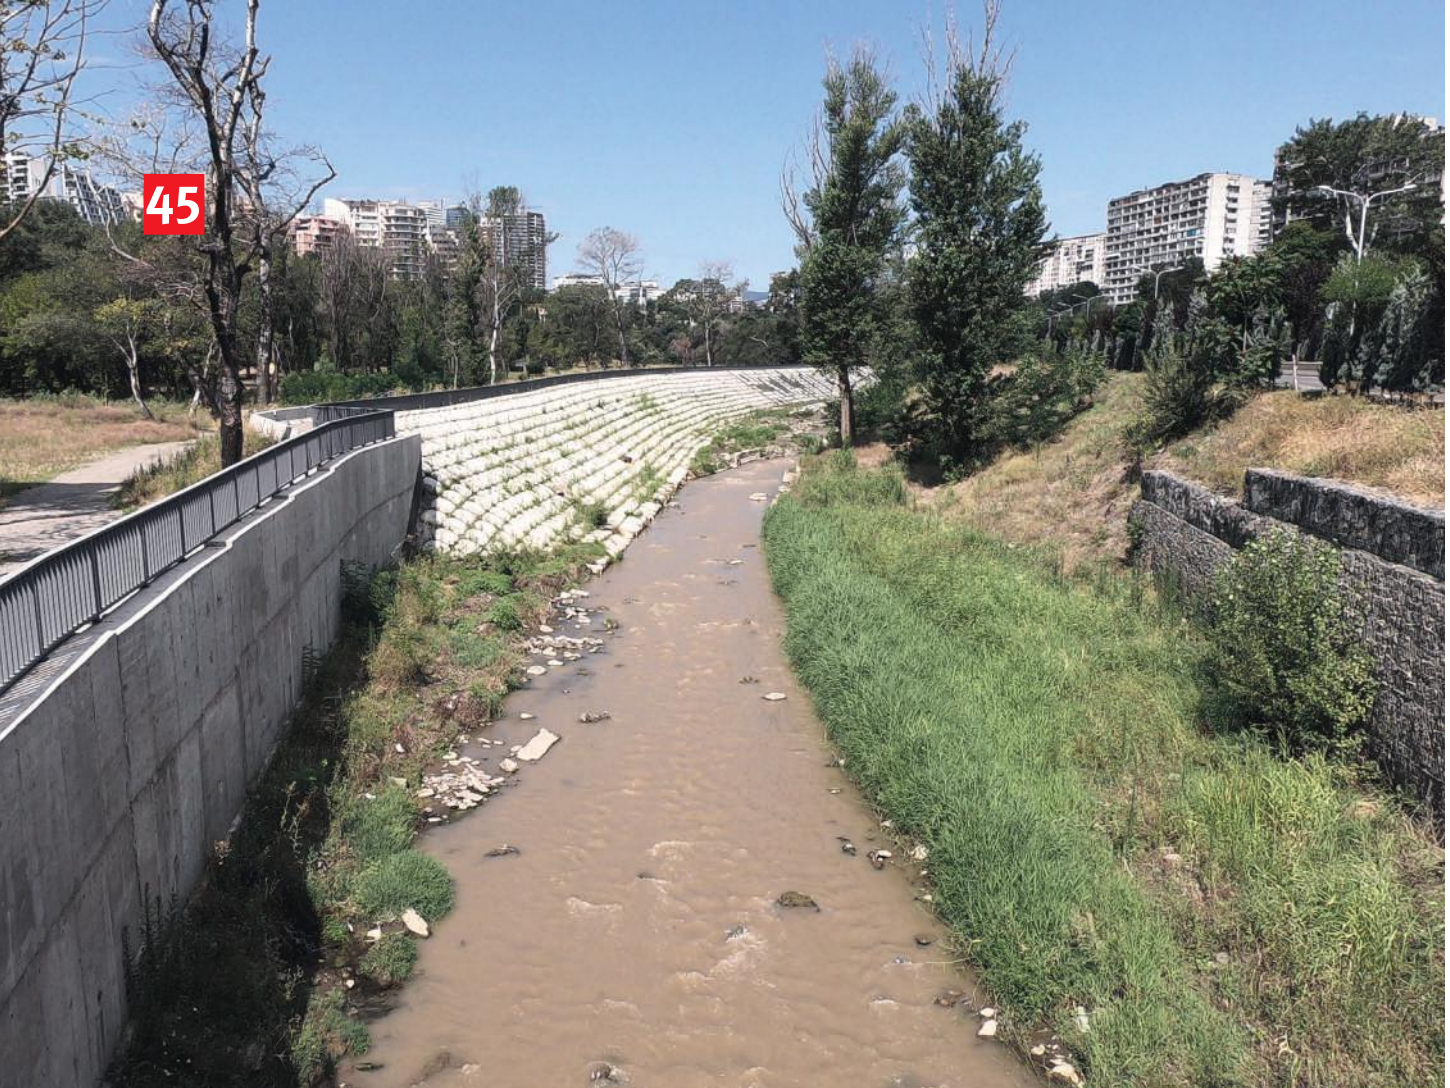
Photo 44: The intake of the extended section of the tunnel beneath Heroes' Square damaged by the June 13 2015 flash flood after reconstruction. As a result of renovations, the right bank of the river has been reinforced, but its left side is still protected by the old wall which was damaged by strong water flows that led to the inundation of the motor road.

Photo 45: Only the right bank of the river upstream from the intake of the extended section of tunnel beneath Heroes' Square has been reinforced. The left bank is protected by the remnants of the almost completely destroyed old protection wall. The motor road built on this section of the left bank received the most damage caused by the June 13, 2015 flash flood. The height of the protection dam at this section does not exceed 3.5-4 m. During this flash flood, the water levels at this section of the river channel at the intake of the tunnel exceeded 7 m.

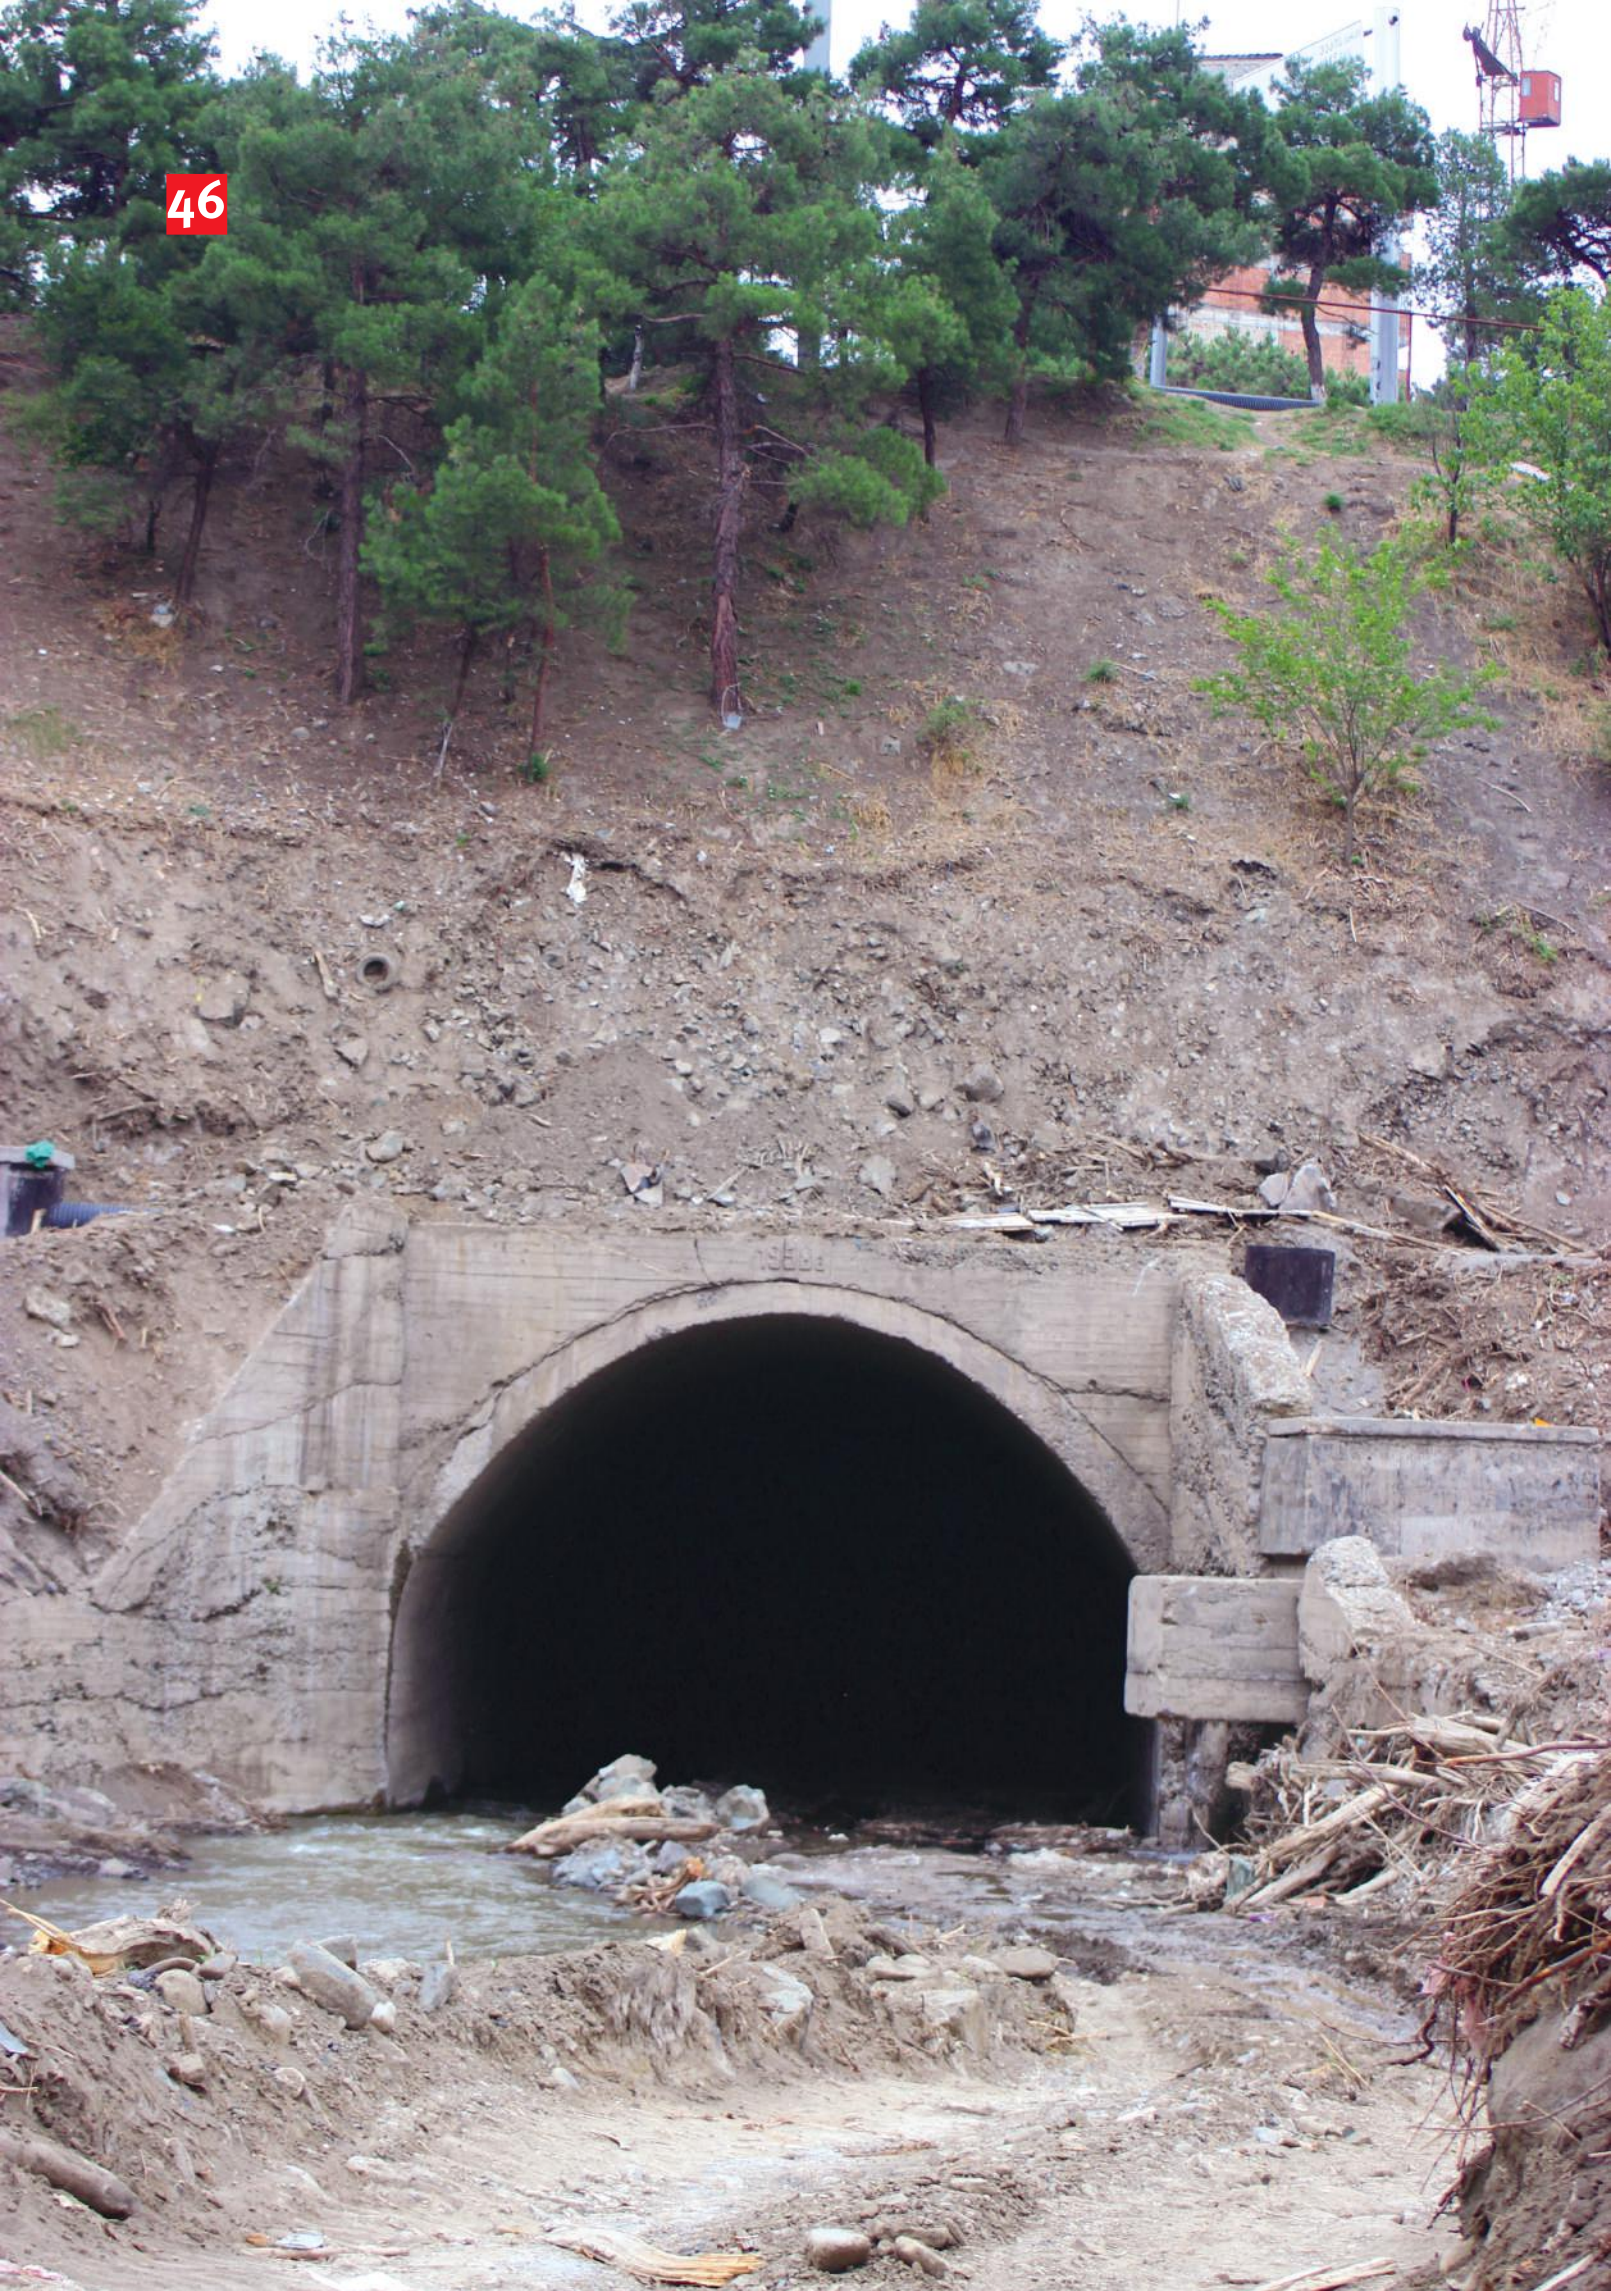
ფოტო 46: ვაკე-საბურთალოს გზის ქვეშ მდებარე გვირაბის შესასვლელი 2015 წლის 13 ივნისის წყალმოვარდნიდან ორი კვირის შემდეგ. გვირაბის თავზე ჩანს ნიაღვრების შეტბორვის აღმნიშვნელი დონე, რომლის სიმაღლემ 7 მეტრს გადააჭარბა და გ. სვანიძის ქუჩის მდინარისპირა ტერიტორიაზე განლაგებული შენობების ნგრევა და დაზიანება გამოიწვია.

Other tunnels that had been built on the bottom of the Vere River gorge also failed to convey maximum runoff in a timely manner. Specifically, the tunnel located beneath the Vake-Saburtalo Highway that had been extended by about 100-120 m in the 1980s (its initial length did not exceed 35 m) did not ensure the unimpeded conveyance of the runoff of the flash flood. Due to impoundment, the water level at the intake of the tunnel rose by 8 m and resulted devastating G. Svanidze Street. Storm and river water covered all residential houses and public buildings located within the streamside zone. This flash flood also severely affected infrastructure located close to the water tunnels that had been built during the construction of the bypass.

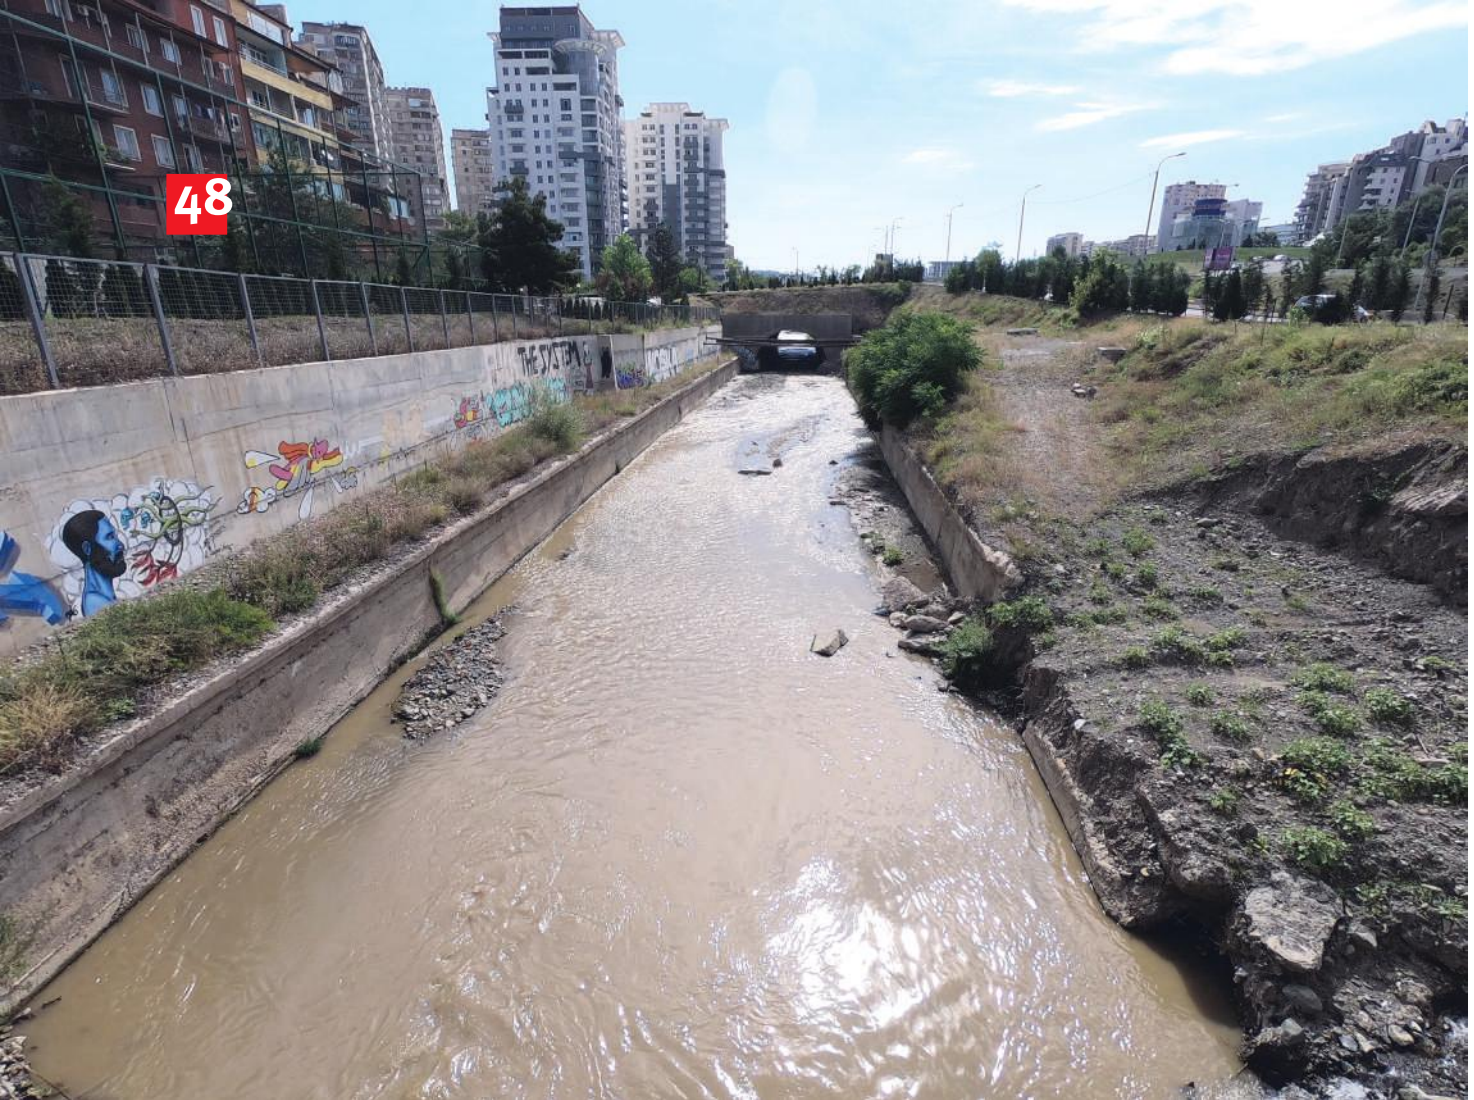
ფოტო 48: ხელოვნურად შევიწროებული ვალაპოტის ერთ-ერთი მონაკვეთი. აშკარად ჩანს ვალაპოტის შევიწროებით მის ძირზე ნატანის აკუმულაციის გაძლიერება, რაც იწვევს ვალაპოტის ძირის ამაღლებას. ასეთ პირობებში ძლიერი წყალმოვარდნების დროს მატულობს ნიაღვრების სწრაფი ამაღლების რისკი. ხეობის ძირის ამ მონაკვეთზე სარეაბილიტაციო სამუშაოები არ ჩატარებულა, საჭირო კი იყო ვალაპოტის გაგანიერება და გასწორება მისი მარჯვენა ნაპირის ხარჯზე.

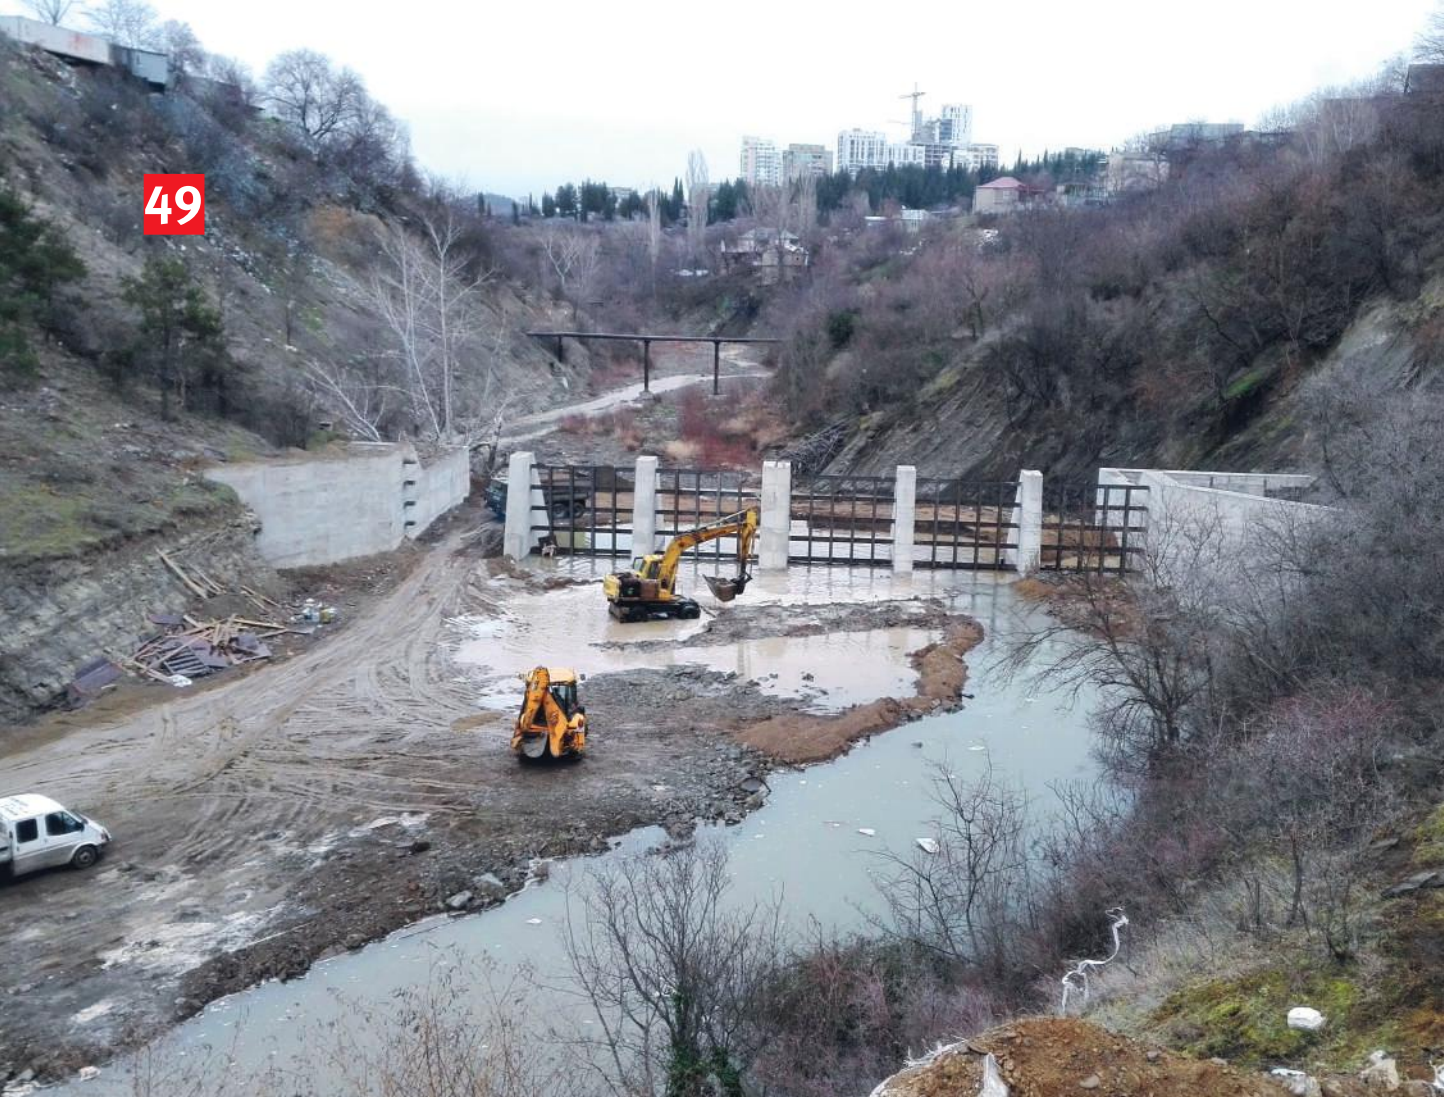
ფოტო 49: მდინარე ვერეზე ქალაქ თბილისის მისადგომებთან აშენებული ცხაურა.
