სკოლებში წყლისა და სანიტარიულ-ჰიგიენური(WaSH) მდგომარეობის შეფასება

საბოლოო ანგარიში

მომზადებულია
სიმონ გაბრიჭიძის მიერ
მაისი, 2019

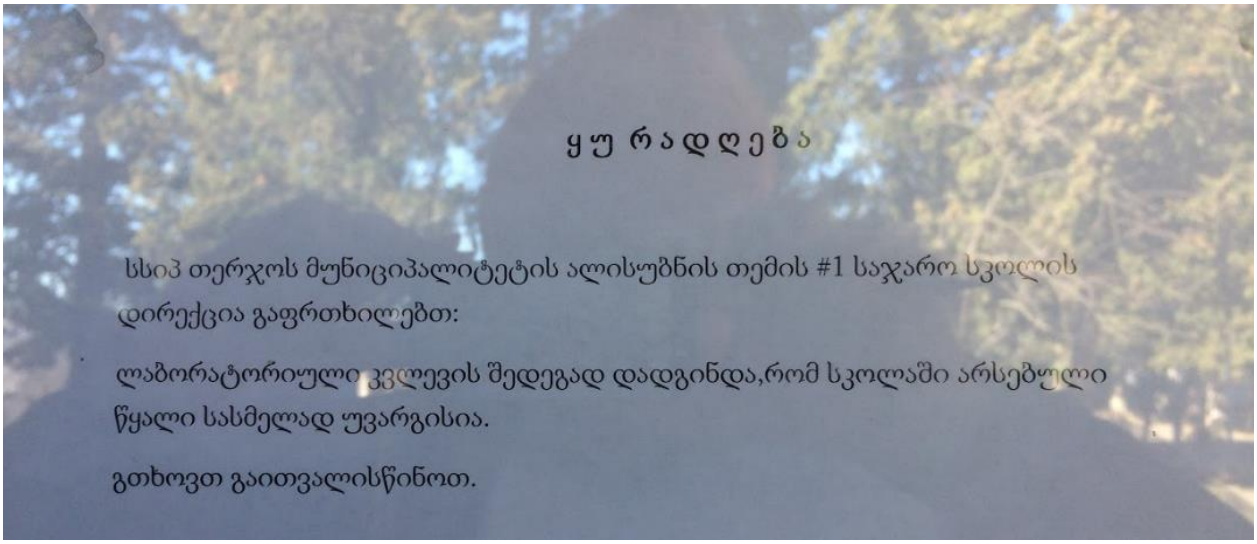
სკოლის ეზოში წყლის მილით შემოდის წყალი, რომელიც კვირაში საშუალოდ 2-4 დღეა ხელმისაწვდომი. წყალი საკმარისია სკოლის საჭიროებებისათვის (სასმელად, ხელების დასაბანად, საპირფარეშოს ჩასარეცხად და ა.შ.). წყლის მიწოდების ალტერნატიულ წყაროს წარმოადგენს დაუცველი ჭის წყალი. თუმცა, ორი ალტერნატიული საშუალების მიუხედავად, სკოლაში არსებული წყალი სასმელად უვარგისია, რასაც შესაბამისი ლაბორატორიული კვლევა ადასტურებს. დირექცია ამ ფაქტის შესახებ სკოლის პერსონალასა და მოსწავლეებს წერილობით, შესასავლელ კარზე გამოკრული განცხადებით აფრთხილებს, რაც საქართველოს რეალობაში იშვიათი გამონაკლისია. შესაბამისად, მოსწავლეების უმეტესობას წყალი სახლიდან მოაქვს. წყლის დასალევად მოსწავლეები საზიარო ან საკუთარ, მრავალჯერადი მოხმარების ჭურჭელს იყენებენ.

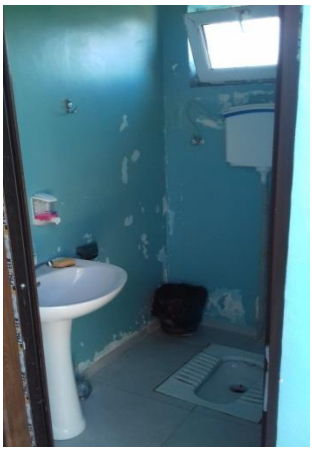
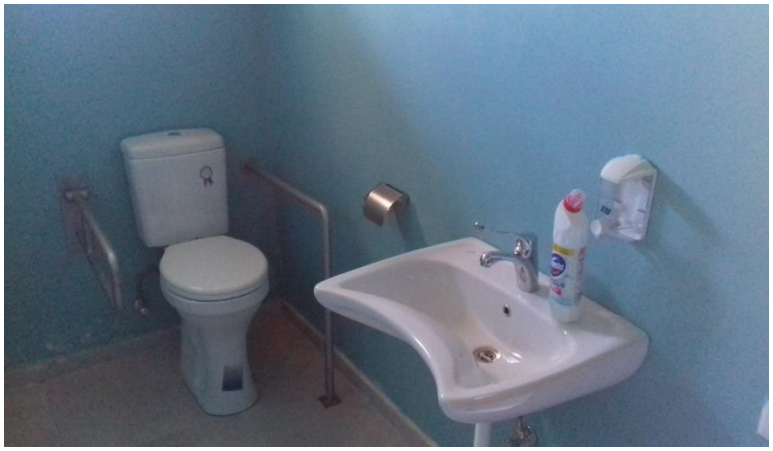
სკოლის ეზოში (20-დან 100 მეტრამდე რადიუსში) განთავსებულია სანიტარიული კვანძი - გაუმჯობესებული „ორმოს“ ტიპის საპირფარეშო, მოპირკეთებული ფილებით. სკოლაში სულ არის 2 საპირფარეშო გოგონებისათვის, 2 – ვაჟებისათვის და 2 – პედაგოეგებისათვის (ცალ-ცალკე – მამაკაცებისა და ქალებისათვის). გოგონების რაოდენობიდან გამომდინარე მათთვის უფრო მეტი საპირფარეშო უნდა იყოს გათვალისწინებული. სანიტარიული კვანძი ადაპტირებული შეზღუდული შესაძებლობების მქონე პირებზე. შეფასების დღეს საპირფარეშოს ყველა ერთეულში სანიტარიული ნორმები ნაწილობრივ იყო დაცული. სკოლაში ფუნქციონირებს 5 ხელსაბანი, მათ შორის 3 საპირფარეშოსთან არის მოწყობილი. ვიზიტის დღეს ხელსაბანების მხოლოდ ნაწილში იყო საპონი და ხელსახოცი. დაკვირვების

შედეგად დადგინდა, რომ მოსწავლეთა უმეტესობა იბანს ხელებს საპირფარეშო ოთახებით სარგებლობის შემდეგ.

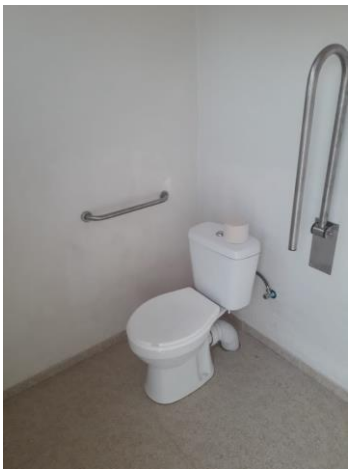
სკოლის ეზოში (შენობიდან 20-100 მეტრ რადიუსში) მოწყობილია „ჩასარეცხი“ და გაუმჯობესებული „ორმოს“ ტიპის 3 საპირფარეშო - გოგონების, ვაჟებისა და შეზღუდული შესაძებლობების მქონე პირებისათვის. პედაგოგებს ცალკე საპირფარეშო ოთახი არა აქვთ. საპირაფრეშოს ყველა ერთეული მოპირკეთებულია, რაც შესაძლებელს ხდის სველი წესით მის სათანადო დამუშავებას.შეფასების მომენტში ყველა საპირფარეშო სუფთა იყო. გოგონების საპირფარეშო განცალკევებულია ბიჭების საპირფარეშოსგან და კარს შიგნიდან აქვს საკეტი. სკოლაში ფუნქციონირებს 4 ხელსაბანი, მათ შორის 3 სანიტარიულ კვანძშია მოწყობილი. ხელსაბანიც ადაპტირებულია უმცროსი ასაკისა და შეზღუდული შესაძებლობების მქონე მოსწავლეებზე. ვიზიტის დღეს ყველა ხელსაბანთან იყო საპონი, ხოლო ხელსახოცი - მხოლოდ მცირე ნაწილში (50%-ზე ნაკლებში). დაკვირვების შედეგად დადგინდა, რომ ბავშვების უმეტესობა იბანს ხელებს საპირფარეშო ოთახით სარგებლობის შემდეგ.

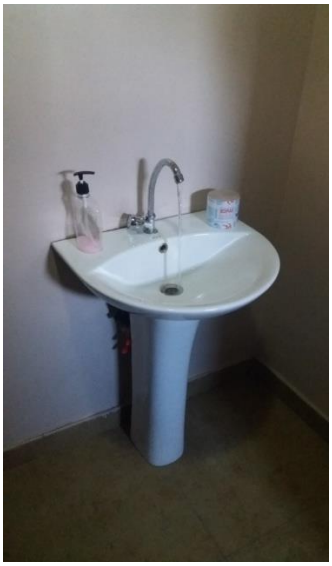
სკოლის შენობაში არის ჩასარეცხი საპირფარეშოს 5 ერთეული: 2 ერთეული გოგონებისათვის, 2 – ვაჟებისათვის და 1 – შეზღუდული შესაძლებლობების მქონე მოსწავლეებზეა ორიენტირებული. ვიზიტის დღეს საპირფარეშოს ყველა ერთეული სუფთა იყო. გოგონების საპირფარეშოები განცალკავებულია ბიჭების საპირფარეშოებისაგან და მათ კარებს აქვს შიდა საკეტები. სანიტარიულ კვანძებში მოწყობილია 5 ხელსაბანი. ვიზიტის მომენტში ხელსაბანების უმეტეს ნაწილში იყო საპონი და ქაღალდი.

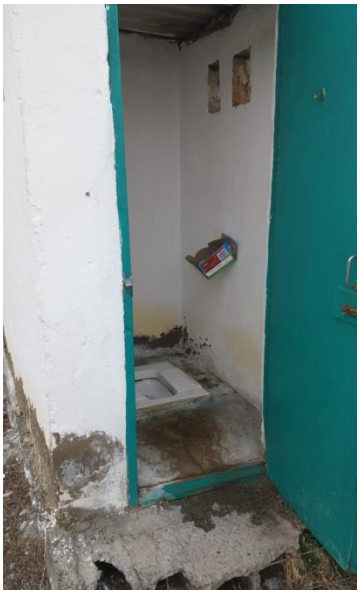
სკოლის ეზოში (თუმცა არა 20-დან 100 მეტრამდე რადიუსში, რაც არსებული სტანდარტის) დარღვევაა) განთავსებულია სანიტარიული კვანძი - გაუმჯობესებული „ორმოს“ ტიპის საპირფარეშო, მოპირკეთებული ფილებით. სკოლაში სულ არის საპირფარეშოს 2 ერთეული გოგონებისათვის, 2 – ვაჟებისათვის და 2 - პედაგოგებისათვის. აღსანიშნავია, რომ ასეთი მოწყობით დარღვეულია WaSH-ის პროგრამის მიხედვით განსაზღვრული სანიტარიული სტანდარტები. კერძოდ, სკოლაში ბიჭებისა და გოგონების თანაბარი რაოდენობის პირობებში, გოგონებისათვის საპირფარეშო ჯიხურების რაოდენობა ოდნავ უნდა აღემატებოდეს ბიჭებისას. სანიტარიული კვანძის არცერთი ერთეული არ არის ადაპტირებული შეზღუდული შესაძლებლობების მქონე პირებზე. შეფასების დღეს საპირფარეშოს ყველა ერთეულში სანიტარიული ნორმები ნაწილობრივ იყო დაცული. სკოლაში ფუნქციონირებს 5 ხელსაბანი, მათ შორის 2 საპირფარეშოებშია მოწყობილი, ხოლო დანარჩენი 3 – სკოლის შენობაში. საპირფარეშოების მსგავსად ხელსაბანებიც არ არის ადაპტირებული შეზღუდული შესაძლებლობების მქონე პირებზე. ვიზიტის დღეს ყველა ხელსაბანთან იყო თხევადი საპონი, ხელსახოცები კი უმეტეს შემთხვევაში - არა.
